Д.В. КОЗЛОВ

Д.А. КРУТОВ

КОМПЛЕКСНЫЕ ТЕХНИЧЕСКИЕ РЕШЕНИЯ ПРИ РЕКОНСТРУКЦИИ ПЛОТИН

COMPLEX TECHNICAL SOLUTIONS FOR DAMS RECONSTRUCTION

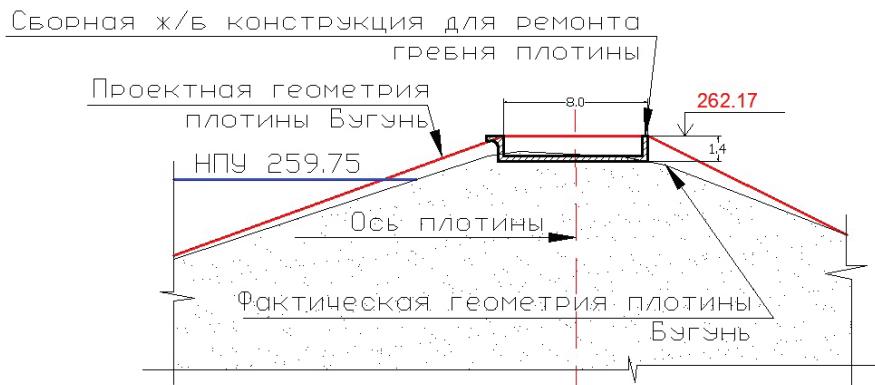
На всех исследуемых плотинах топографическими изысканиями зафиксировано существенное отличие фактической отметки гребня от проектной. Эти отклонения настолько значительны, что вызывают сомнения (особенно для невысоких плотин) в корректности топографических данных, но, например, для плотины Бугунь подтверждаются сопоставлением данных топографических изысканий за 2017 и 2011 годы.

- на плотине Бугунь 105 см;
- на плотине Каражантак 47 см;
- на плотине Тасоткель 99 см;
- на плотине Бартогай 96 см.

Рис. 1. Реконструкция гребня плотины Бугунь с использованием сборных железобетонных лотков

Для реконструкции гребневой части плотин необходимо выполнить его наращивание. Осуществить подобные проектные мероприятия без создания подпорной стены на низовой грани затруднительно.

Ниже предлагается альтернативное конструктивное решение в виде сборных железобетонных конструкций (лотков), которые могут устанавливаться на гребне плотин и предназначаться для укладки грунтового материала непосредственно в лоток (рис. 1).

Уплотнение грунта внутри этого лотка может производиться трамбовками, а вдоль железобетонных стенок – ручными катками.

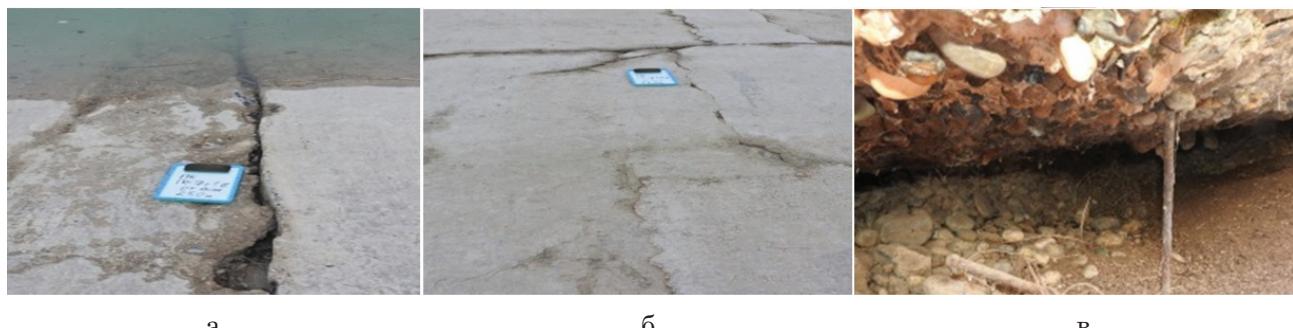
В настоящий момент из всех инспектируемых плотин в наихудшем состоянии находятся плиты верхового откоса плотины Бугунь. Главными причинами неудовлетворительного состояния верхового откоса являются сложная ветровая обстановка на водохранилище (скорость ветра 2% обеспеченности составляет 30.65 м/с) и неправильный расчет толщины облицовки.

3.0 м, а накат волны превышал верх парапета на 1.5...2.0 м. В результате сильного волнения верхние плиты на многих участках растаскались и разбились о нижние, целые плиты были оторваны и отброшены вниз по откосу.

Несмотря на капитальные ремонты верхового откоса, проводившиеся в 1980 и 1988 годах, по данным визуальных обследований, проведенных в 2017 году, на плотине Бугунь обнаружены разрушения деформационных швов, трещины в плитах, оголение арматуры, пустоты под плитами (рис. 2).

Рис. 2. Состояние бетонных плит верховых откосов:

а) разрушение деформационного шва; б) трещины в плитах; в) пустоты под плитами

Ниже предлагаются альтернативные конструктивные решения, которые можно использовать как для восстановления откосов покрытых бетонной облицовкой (при условии отсутствия пустот под плитами) или каменно-набросных креплений.

В частности, предлагается сборная или сборно-монолитная конструкция плиты (замоноличенная в месте выхода на гребень), которая должна заанкериваться в гребень и «облегать» откос.

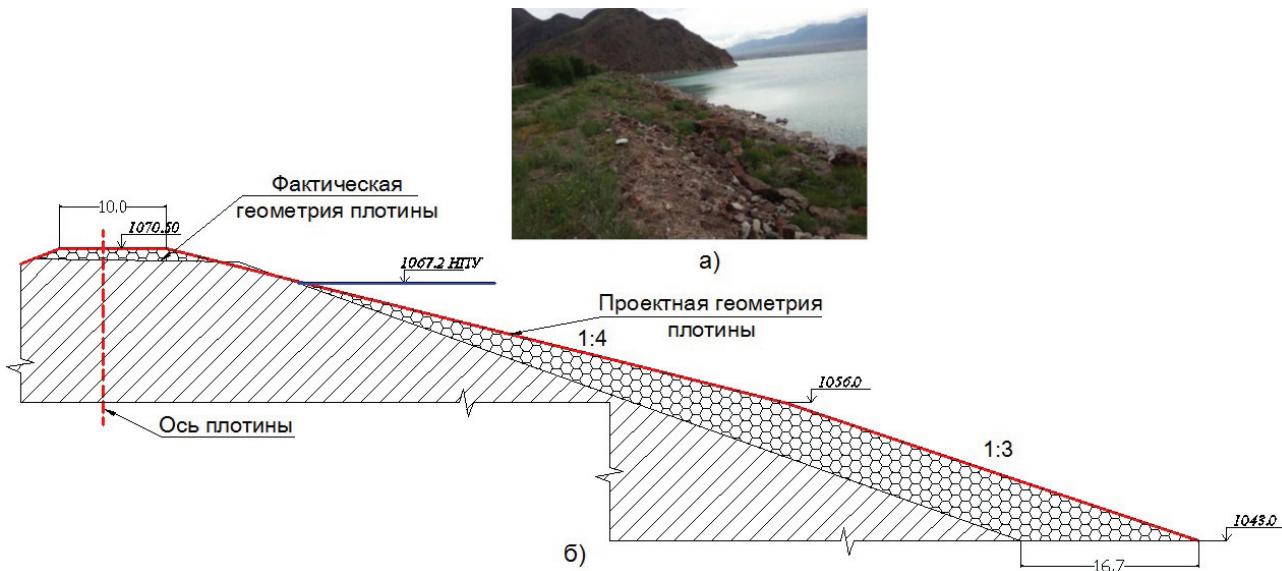
Крепление верхового откоса каменно-набросной плотины Бартогай выполнено из камня диаметром более 500 мм.

В районе Бартогайского водохранилища наблюдаются сильные ветра (максимальный ветер может достигать 20...25 м/с), а также, по свидетельствам службы эксплуа-

тации, растаскивание каменной наброски ледовыми полями (рис. 3).

Рис. 3. Верховой откос плотины Бартогай:
а) состояние откоса в левобережной части плотины;
б) поперечное сечение в левобережной части плотины

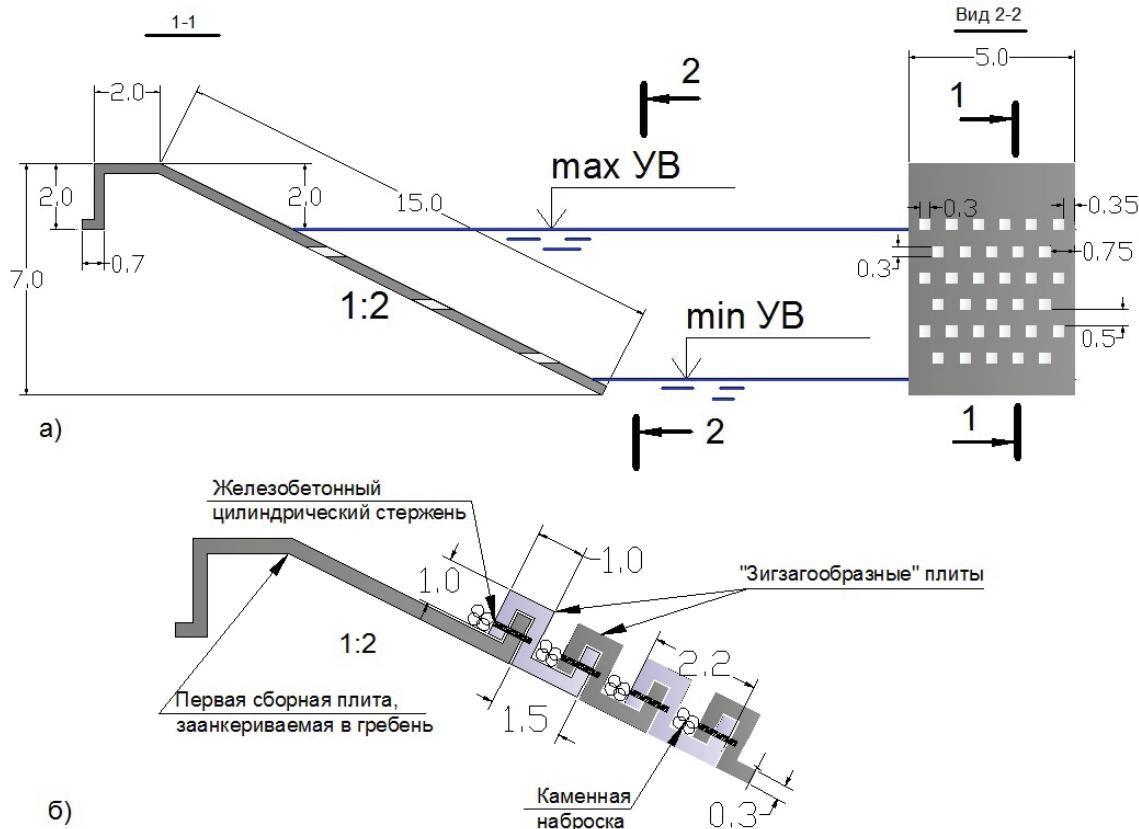
Рис. 4. Конструкция сборной железобетонной плиты для защиты откосов грунтовых и каменно-набросных сооружений от волновых и ледовых воздействий (размеры в метрах):
а) плита для защиты невысокого откоса или банкета;
б) плита для защиты высокого откоса

На рисунке 4а показана такая плита, лежащая на невысоком откосе, с максимальными размерами в плане 15×5 метров (если не принимать во внимание часть плиты, выходящей на гребень). Размеры прорезей приняты равными 0.3×0.3 метра и расположены в шахматном порядке.

При необходимости защиты более пологих или высоких откосов предлагается иная конструктивная схема. На защищаемый откос должны укладываться сборные железобетонные «зигзагообразные» плиты. Крепление одной плиты с другой должно осуществляться посредством элементарного «замка»: «зигзаг» одной должен входить в «зигзаг» другой, как показано на рисунке 4б. Для обеспечения большей надежности крепления плит друг с другом в конструкции

ях предусмотрены отверстия (три отверстия на конструкцию) диаметром 10 см, в которые должен вставляться железобетонный цилиндрический стержень. В последующем ячейки плит можно заполнить каменной наброской укладываемой пионерным способом.

Выполнить укладку «зигзагообразных» плит под водой можно только при помощи водолазов, но их участие будет сведено к минимуму: наведение на место укладки сборной плиты и установка железобетонного стержня в отверстие.
