К ОЦЕНКЕ СОСТОЯНИЯ НИЗКОНАПОРНЫХ ГИДРОТЕХНИЧЕСКИХ СООРУЖЕНИЙ ПРИ ОТСУТСТВИИ ПРОЕКТНОЙ ДОКУМЕНТАЦИИ

В статье на примере обследования гидротехнических сооружений одного из гидроузлов Московской области приведена методика оценки технического состояния и уровня безопасности гидротехнических сооружений и гидроузла в целом. Рассмотрены сценарии развития неблагоприятных процессов, вызванных повреждениями сооружений гидроузла и недостаточным качеством его эксплуатации.

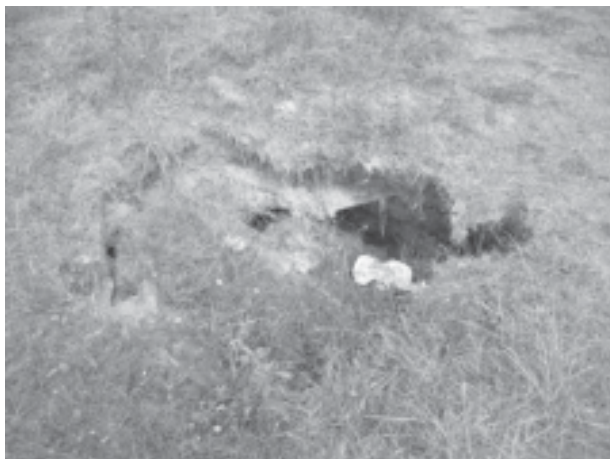
наличие на верховом откосе провальной воронки в створе расположения отводящих труб водосброса.

Рис. 2. Провальная воронка на верховом откосе справа от оси водосброса (30 августа 2005 г.)

Значимое повреждение 1. Наличие на верховом откосе провальной воронки является качественным диагностическим показателем, характеризующим аварийное состояние плотины. Необходимо срочно принять неотложные меры по ликвидации угрозы аварии, включая незамедлительную сработку верхнего бьефа.

Собственнику рекомендовано выполнить следующие первоочередные виды работ: проверить достаточность запаса гребня плотины над уровнем верхнего бьефа; убрать мусор из шахты водосброса; ликвидировать несанкционированно установленную мелкоячеистую сетку на вертикальной части решетки шахтного оголовка водосброса; выполнить герметизацию фильтрующих стыков между звеньями отводящих труб водосброса; расчистить провальную воронку на верховом откосе и после осмотра специалистом засыпать ее связным грунтом с послойным уплотнением (до выполнения этих работ эксплуатировать пруд при пониженных отметках); провести ревизию донного водовыпуска, проверить состояние задвижек и при необходимости провести их замену.

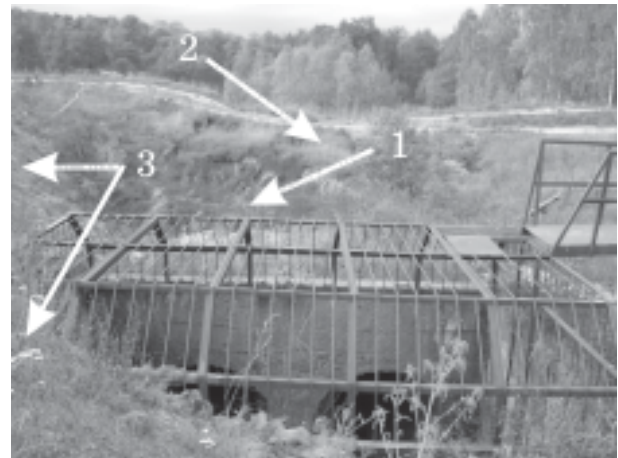
ремонтных работ плотина рассматриваемого гидроузла была разрушена в апреле 2006 г. в результате интенсификации суффозионных процессов и промыва тела плотины вдоль труб водосброса (рис. 3).

Рис. 3. Развитие провальной воронки (1) на верховом откосе и понижение гребня (2) плотины (слева отсыпана временная перемычка (3) (снимок ГУ «Мособлводхоз», 2006 г.)
