### КОМПЛЕКСНАЯ ОЦЕНКА ТЕХНИЧЕСКОГО СОСТОЯНИЯ ГИДРОУЗЛА НА РЕКЕ МАЛЫЙ ЧЕМБАР В ПЕНЗЕНСКОЙ ОБЛАСТИ

### COMPREHENSIVE ASSESSMENT OF THE TECHNICAL CONDITION OF THE HYDRAULIC STRUCTURE ON THE MALY CHEMBAR RIVER IN THE PENZA REGION

Рис. 1. Общий вид плотины, ноябрь 2024 г.

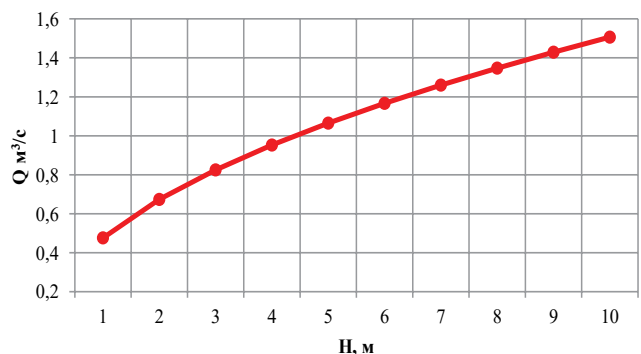
Рис. 3. График пропускной способности донного водовыпуска № 1

Пропускная способность донного водовыпуска № 1 при нормальном подпорном уровне (НПУ) составляет:  $Q_{\text{НПУ}} = 1,38 \text{ м}^3/\text{с}$ .

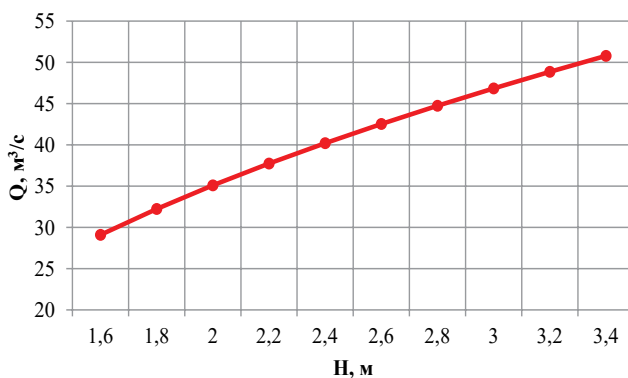
Рис. 4. График фактической пропускной способности водосбросного сооружения

Расчетные паводковые расходы  $Q_{0,5\%} = 91,88 \text{ м}^3/\text{с}$  и  $Q_{3,0\%} = 87,5 \text{ м}^3/\text{с}$  проходят над порогом водослива при напорах  $H_{0,5\%} = 2,7$  м и  $H_{3,0\%} = 2,2$  м, что соответствует отметкам = 175,05 м, НПУ = 174,55 м.

В соответствии с действующей Декларацией безопасности ГТС 23-23(01)0032-13-СХЗ [12] суммарный сбросной расход через все водопропускные сооружения узла при нормальном подпорном уровне составляет 89,5 м<sup>3</sup>/с. С учетом того, что донный водовыпуск № 2 находится в неработоспособном состоянии, фактический суммарный сбросной расход через все водопропускные сооружения узла при НПУ будет составлять 39,11 м<sup>3</sup>/с, что меньше проектного на 50,4 м<sup>3</sup>/с, или 56%.

Таким образом, по результатам расчетов пропускной способности водосбросного сооружения и донного водовыпуска № 1 можно сделать вывод о том, что в случае непроведения срочных работ по капитальному ремонту узла гидротехнических сооружений присутствует высокая вероятность возникновения аварийной ситуации, при которой могут пострадать жители сел и деревень Белинского района Пензенской области.
