АНАЛИЗ ХАРАКТЕРА ТРЕЩИНООБРАЗОВАНИЯ СТЕН ЗДАНИЯ СТАЦИОННОГО УЗЛА ГАЭС И СТЕН БАТОПОРТА СУХОГО ДОКА С РАЗРАБОТКОЙ МЕРОПРИЯТИЙ ПО УСИЛЕНИЮ

В статье приводятся результаты натурных и расчетных исследований железобетонных конструкций щитовой стены здания ГАЭС и батопорта сухого дока, которые являются ответственными конструкциями и от состояния которых зависят строительство и эксплуатация ГАЭС и сухого дока. На основе данных проведенных обследований был установлен характер трещинообразования в щитовой стене здания ГАЭС и в лицевой стене батопорта (обращенной в сторону сухого дока). Определены действующие нагрузки и причины образования трещин. Разработаны и практически реализованы мероприятия по усилению щитовой стены здания ГАЭС углеродными тканями, предложены мероприятия по усилению стен батопорта.

ANALYSIS OF THE NATURE OF CRACKING OF THE WALLS OF THE BUILDING OF THE HSPP STATION UNIT AND THE WALLS OF THE FLOATING BULKHEAD OF THE DRY DOCK WITH THE DEVELOPMENT OF MEASURES ON STRENGTHENING

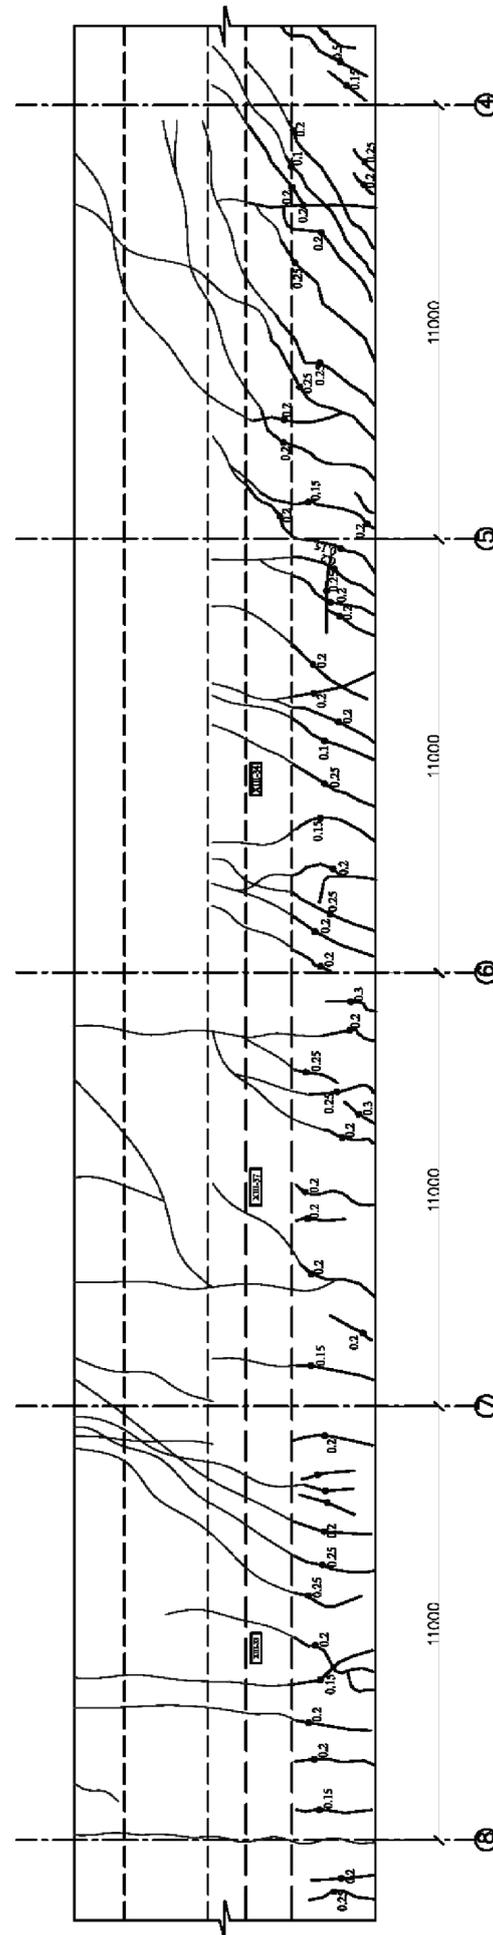
Рис. 2. Схема расположения трещин на щитовой стене в пределах отметок 157.70-164.90 м (оси 4-8)

Наиболее характерные трещины отмечались в диапазоне отм. 157,7...164,9 м в осях 4-8 (рис. 2).

1. На участке между осями 6 и 8 расположен ряд трещин (16 шт.), имеющих наклон вправо ($80^\circ \dots 85^\circ$) (в осях 7-8) и ($75^\circ \dots 80^\circ$) (в осях 6-7), с преобладающей шириной раскрытия 0,2...0,3 мм (13 шт.); а также с шириной раскрытия 0,15 мм (3 шт.).

2. На участке между осями 5 и 6 расположен ряд трещин (14 шт.), имеющих наклон вправо ($70^\circ \dots 60^\circ$), с преобладающей шириной

раскрытия 0,15...0,3 мм (13 шт.); а также с шириной раскрытия 0,1 мм (1 шт.).

3. На участке между осями 4 и 5 расположен ряд трещин (12 шт.), имеющих наклон вправо ($65^\circ \dots 45^\circ$), с преобладающей шириной раскрытия 0...0,25 мм (10 шт.); а также с шириной раскрытия 0,1 мм (1 шт.) и 0,15 мм (1 шт.).

а) ось 8 является некоторой условной границей поворота вертикальных сечений здания ГАЭС (а также наклона трещин) влево и вправо (в осях 4-8 – вправо при общем наклоне здания вправо);

б) на участке в осях 8-7 наклон трещин вправо ($80^\circ \dots 85^\circ$), близкий к вертикальному положению, свидетельствует о действии изгибающего момента (зона «чистого изгиба»);

в) на участке в осях 7-6 наклон трещин вправо ($75^\circ \dots 80^\circ$) свидетельствует о преобладающем действии изгибающего момента совместно с поперечной силой;

г) на участке в осях 6-4 наклон трещин вправо (с плавным изменением угла наклона от 70° до 45°) свидетельствует о преобладающем действии поперечной силы совместно с изгибающим моментом. При этом, судя по изменению наклона трещин, возрастает влияние поперечной силы при уменьшении величины изгибающего момента.

На основе анализа результатов обследования щитовой стены (включая определение напряжений в арматуре методом разгрузки арматуры) и расчетных исследований были разработаны проектные решения по усилению щитовой стены (рис. 4). Так, на участках щитовой стены

в отм. 157,7 м...164,9 м (в осях 5-8) было предложено установить два слоя углеродной ленты шириной 300 мм с просветами 200 мм (3,53 см² на 1 пог. м) в горизонтальном направлении и один слой углеродной ленты шириной 300 мм с просветами 200 мм – в вертикальном направлении (1,76 см² на 1 пог. м). В осях 4-5 было предложено установить два слоя углеродной ленты шириной 300 мм с просветами 200 мм под углом 45° (пересекающие выявленные наклонные трещины); а также один слой углеродной ленты в перпендикулярном направлении шириной 300 мм с просветами 200 мм.

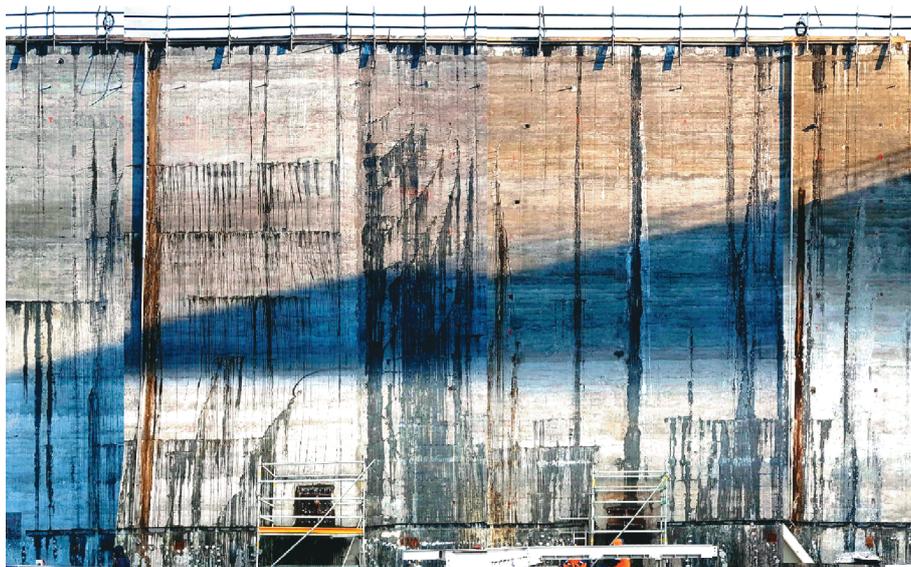
Рис. 7. Вид трещинообразования в стене батопорта
Fig.7. Type of cracking in the wall of the floating bulkhead

Как следует из рисунков 7, 8, в ходе обследования были выявлены вертикальные, горизонтальные и наклонные трещины.

Следует отметить, что наибольшая ширина раскрытия трещин составила 0,2 мм. Так, на участке между осями 3 и 4 расположен ряд трещин (9 шт.), в том числе вертикальные трещины, идущие снизу вверх (6 шт.), одна из которых разветвляется в верхней части и доходит до границы сжатой зоны в верхней части стены (обусловленной продольным предварительным напряжением, неодинаковым по высоте стены). Также до границы сжатой зоны стены доходят еще две вертикальные трещины.

Остальные вертикальные трещины (3 шт.) 3/4 высоты стены, около 1/2 высоты стены, имеют протяженность, соответственно, около 1/3 высоты стены.

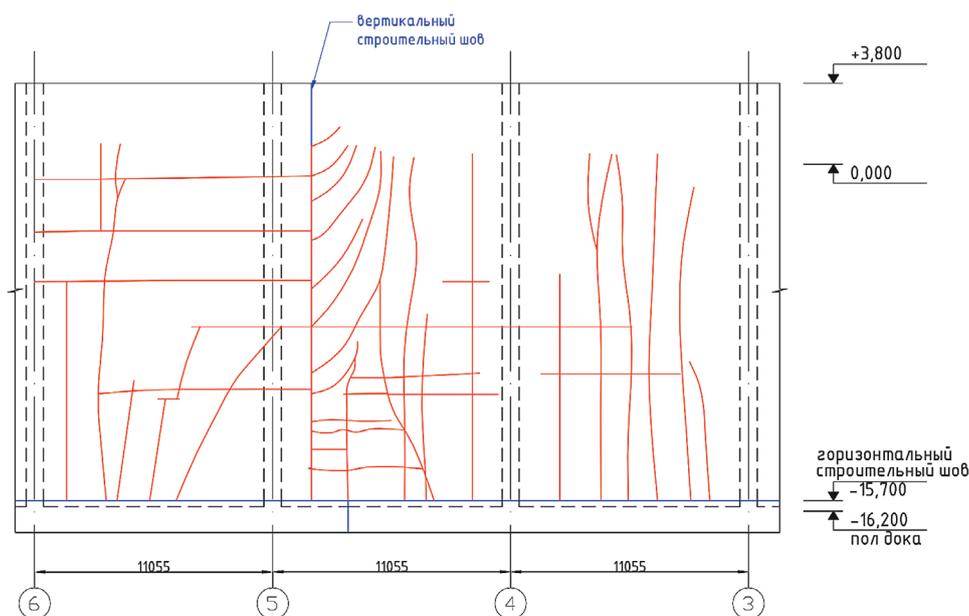
Рис. 8. Схема трещинообразования на лицевой грани стены батопорта в осях 3-6
Fig.8. Scheme of cracking on the front face of the floating bulkhead wall in axes 3-6

Также зафиксированы горизонтальные трещины в нижней трети стены (2 шт.). При этом расстояние по высоте между горизонтальными трещинами составляет порядка 3 м (соответствующим блокам бетонирования, организованным строителями).

На участке между осями 4 и 5 расположен ряд трещин (21 шт.), в том числе сеть наклонных трещин (8 шт.), выходящих из вертикального строительного шва (вблизи оси 5). Наклонные трещины выходят из вертикального строительного шва под углами порядка

30°...45°. При этом на отдалении от строительного шва направление трещин изменяется в сторону увеличения углов наклона, вплоть до вертикального. Наклонные трещины завершаются на границе сжатой зоны стены (в верхней части стены).

Также выявлены вертикальные трещины (5 шт.): три из них достигают границы сжатой зоны (в верхней части стены), одна достигает 1/2 высоты стены, еще одна – 1/3 высоты стены. Вместе с ними выявлены горизонтальные трещины (8 шт.) в нижней половине

стены (в основном соответствующие блокам бетонирования, организованным строителями), одна из которых полностью пересекает участок между осями 4-5.

На участке между осями 5 и 6 расположен ряд трещин (11 шт.), в том числе горизонтальные трещины (5 шт.), в основном соответствующие блокам бетонирования, организованным строителями. Три из них расположены в верхней половине стены и полностью пересекают участок в осях 5-6.

Особого внимания заслуживают наклонные трещины (3 шт.), возникшие на нижней грани стены по углам 55° , 70° , 70° , две из которых продолжаются далее по горизонтальному шву, организованному строителями (в том числе заходя на участок в осях 4-5). Далее горизонтальные трещины по шву бетонирования находят свое продолжение в виде наклонной трещины, выходящей из вертикального шва (вблизи оси 5) на участке в осях 4-5.

Также выявлены вертикальные трещины (3 шт.). Одна из них разветвляется в верхней части стены и доходит до границы сжатой зоны, другая – до горизонтальной трещины между блоками бетонирования в середине стены, третья трещина выходит из горизонтальной трещины в верхней трети стены и достигает сжатой зоны стены.

Наклонные трещины, как показали проведенные поверочные расчетные исследования, могли возникнуть уже на стадии строительства, в период возведения очередных блоков бетонирования [13, 14]. В то время как данный блок бетонирования был возведен полностью и его вертикальные перемещения (осадки) уже сформировались, начинается этап послойного возведения соседнего блока бетонирования. При этом вновь возводимый блок бетонирования под действием своего веса также приобретает вертикальные перемещения (осадки) и тем самым влияет на напряженно-деформированное состояние ранее возведенного блока, создавая касательные напряжения по контакту на их общей грани. Вследствие этого возникают главные растягивающие

напряжения под углом 45° , которые приводят к возникновению наклонных трещин, выходящих из строительного межблочного шва. При этом по мере удаления от вертикального шва между блоками траектории наклонных трещин искривляются и стремятся к вертикальному направлению.

Горизонтальные трещины возникли по всей видимости при бетонировании в зимних условиях (при температуре до -20°C). Характер расположения горизонтальных трещин свидетельствует о том, что стена батопорта возводилась при послойной укладке бетонной смеси. В условиях зимнего бетонирования горизонтальный контакт между соседними слоями был нарушен, что привело к образованию горизонтальных трещин вдоль контакта ранее уложенного бетона и нового бетона.

Следует отметить, что были выполнены работы по инъектированию трещин в лицевой стене батопорта специальными составами.

При проведении обследований были зафиксированы следы протечек воды изнутри батопорта через выявленные трещины, в том числе следы выщелачивания бетона (выделения белого цвета). В этой связи следует производить усиление лицевой стены батопорта (со стороны сухого дока) не только с лицевой стороны, но и со стороны внутри батопорта. Наружную стену батопорта (со стороны акватории) также следует усиливать с внутренней стороны. В этих целях необходимо провести осушение батопорта изнутри.

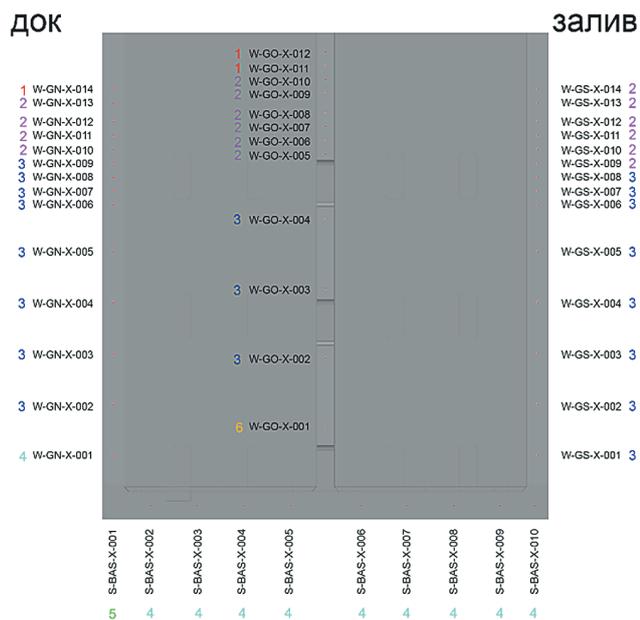
Рис. 9. Последовательность натяжения канатов
Fig. 9. Sequence of ropes tension

Проектом предусматривается горизонтальное обжатие конструкции батопорта канатами (предварительное напряжение), расположенными в заранее предусмотренных каналах, проложенных вдоль батопорта по всей его высоте. При этом обжатие производится поэтапно: начинается в верхних канатах и заканчивается в канатах нижней части, расположенных в днище батопорта. По высоте батопорта количество канатов расположено неравномерно: в верхней трети сконцентрировано 9 канатов, в нижней части количество канатов существенно уменьшается (5 канатов). Таким образом, суммарное натяжение канатов

неравномерно по высоте конструкции батопорта, как показано на рисунке 9.

Таким образом, неравномерное напряженно-деформированное состояние от воздействия зимней (отрицательной) температуры усиливается неравномерностью натяжения канатов по высоте батопорта.
