## Гидротехническое строительство

**АНАЛИЗ РЕЗУЛЬТАТОВ ИССЛЕДОВАНИЙ ВОДОПРОЯВЛЕНИЯ В ЗОНЕ КОНСТРУКЦИЙ ШАХТ ТУРБИН РЫБИНСКОЙ И УГЛИЧСКОЙ ГЭС****О.Д. Рубин<sup>1,2✉</sup>, Ю.А. Ильин<sup>3</sup>, А.Л. Шевкин<sup>3</sup>, И.В. Евдокимова<sup>3</sup>**<sup>1</sup> Национальный исследовательский Московский государственный строительный университет; 129337, г. Москва, Ярославское шоссе, 26, Россия<sup>2</sup> АО «Проектно-изыскательский и научно-исследовательский институт Гидропроект им. С.Я. Жука»; 125080, г. Москва, Волоколамское шоссе, 2, Россия<sup>3</sup> Филиал АО «Проектно-изыскательский и научно-исследовательский институт Гидропроект им. С.Я. Жука» – «НИИ энергетических сооружений»; 125362, г. Москва, Строительный проезд, 7А, Россия

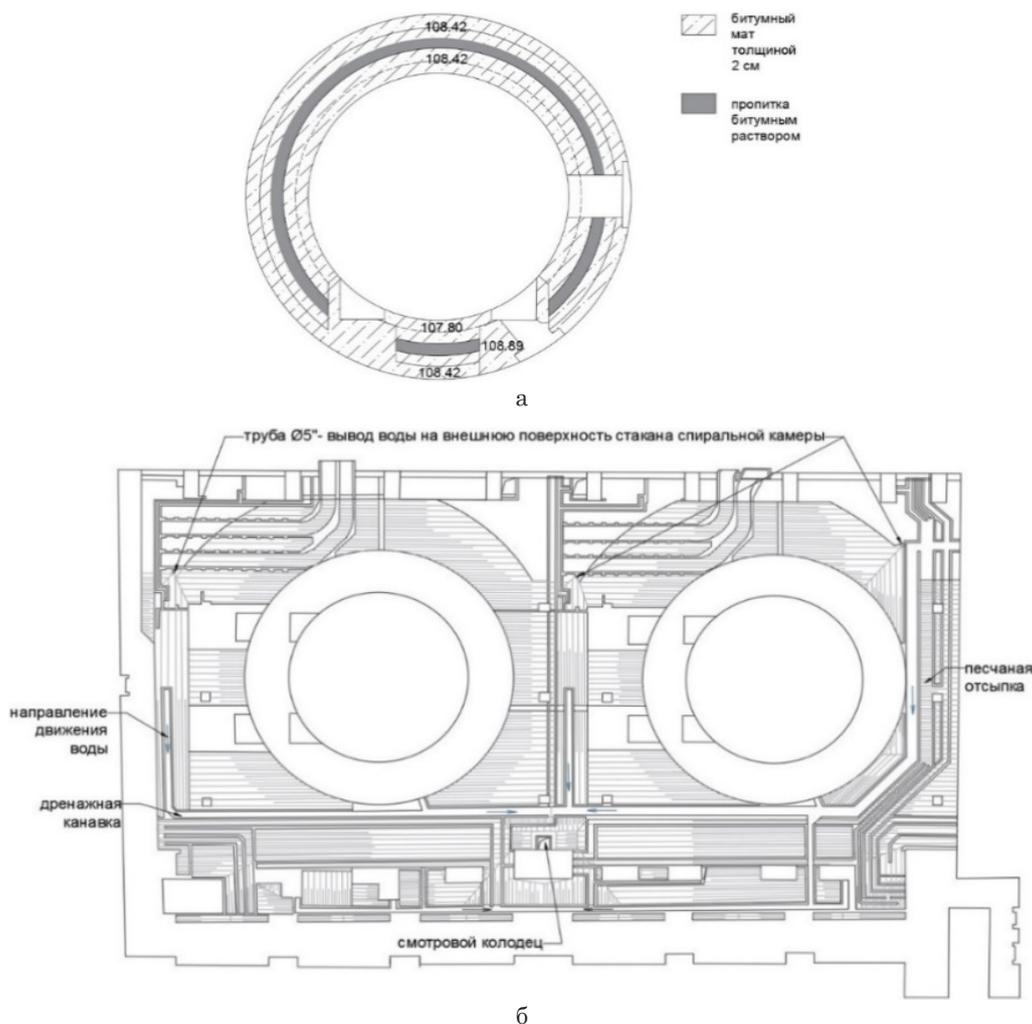
тракта во внутренние помещения включали в себя создание дренажных слоев в перекрытиях спиральных камер и устройство диафрагм в массиве бетона шахт турбин. Схема устройства противофильтрационных элементов Угличской ГЭС приведена на рисунке 1 (а, б), Рыбинской ГЭС – на рисунке 2 (а, б).

На Угличской ГЭС для сбора профильтрованной воды по верху монолитной плиты перекрытия устроена стяжка из тощего бетона прочностью 30 кгс/см<sup>2</sup>, поверх которой устроена песчаная отсыпка. Поверх песчаной отсыпки уложен слой цементной бумаги, затем – стяжка из бетона прочностью 90 кгс/см<sup>2</sup>. Стяжка из тощего бетона имеет уклон к водосточным канавкам, дренирующимся со стороны верхнего бьефа в смотровой колодец, расположенный в отдельном бычке между двумя агрегатами, со стороны нижнего бьефа – через трубы диаметром 107 мм (5 дюймов), выходящие на внешнюю сторону стакана спиральной камеры и выпущенные в дренаж перекрытия на отметке 96,00 м (по проекту, на сегодняшний день данные элементы отсутствуют и разгрузка перекрытия происходит непосредственно на внешние конструкции стакана спиральной камеры). Стенки уложенных в перекрытие каналов выполнены из бетона М110, в стенках каналов, пересекающих путь дренажей, предусмотрены отверстия. Для предотвращения поднятия капиллярной влаги из перекрытия в конструкции шахты турбины устроен строительный шов, плоские части которого прикрыты битумной мембраной толщиной 2 см, а наклонная мембрана пропитана битумной краской.

Рис. 1. Система противофильтрационных элементов на Угличской ГЭС:

- а) противофильтрационная мембрана шахты турбины;  
 б) устройство дренажа в перекрытии на отметке 92,50 м

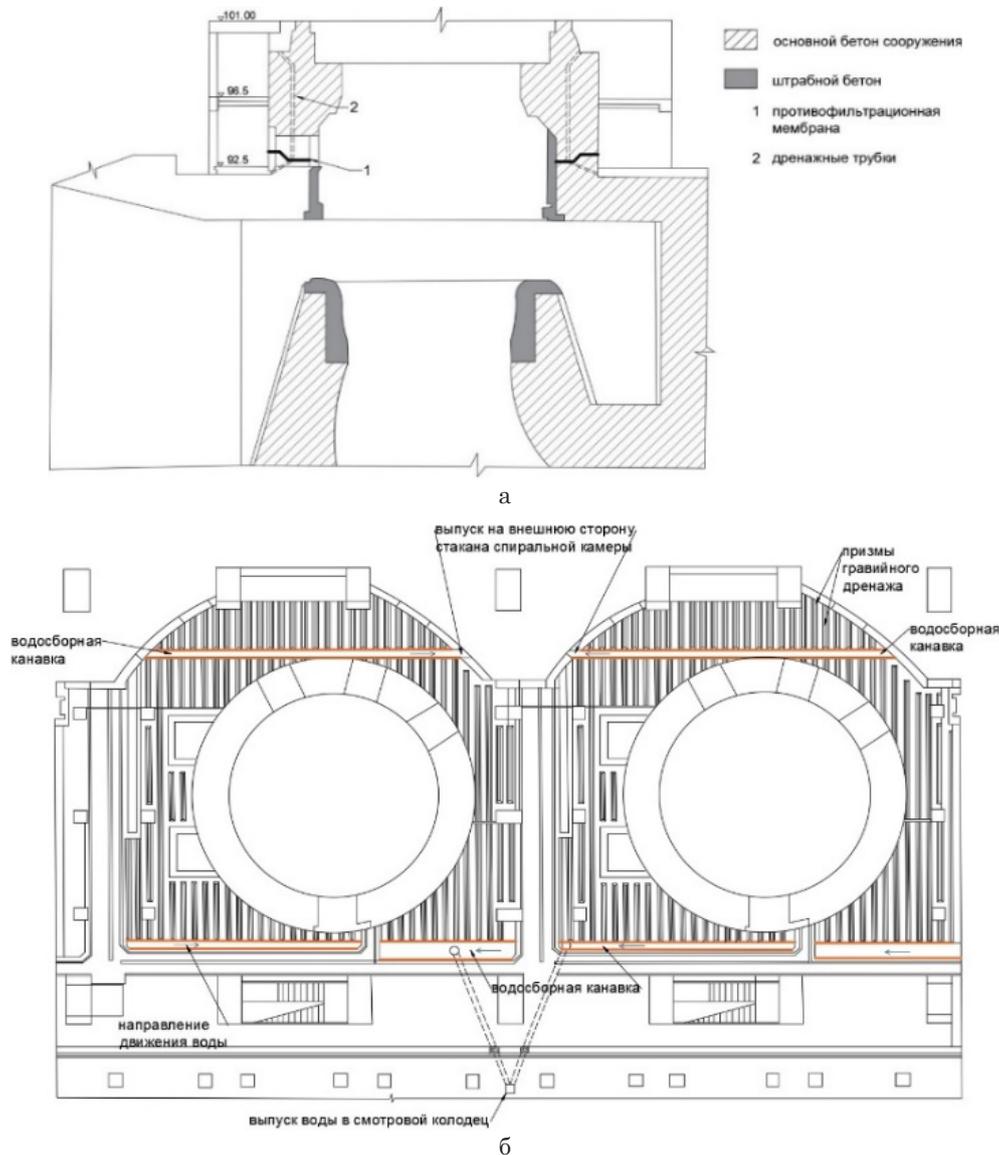
Конструкция дренажа в перекрытии спиральной камеры Рыбинской ГЭС несколько иная: по верху монолитной плиты перекрытия устроена стяжка из тощего бетона, поверх которой устроены призмы гравийного дренажа. Поверх призм дренажа нанесены слой бетонной подготовки и напольное покрытие. Стяжка имеет уклон к водосточным канавкам, дренирующимся со стороны верхнего бьефа в смотровой колодец, расположенный в отдельном бычке между двумя агрегатами в секции, со стороны нижнего бьефа – через выпуски на внешнюю сторону стаканов спиральных камер на отметке 82,0 м. Отвод воды также возможен через слой крупного песка в осадочный шов. Уложенные в перекрытие кабельные каналы изолированы от бетона слоем асфальтовой облицовки толщиной 1 см. Для предотвращения поднятия капиллярной влаги из перекрытия в конструкции шахты турбины предусмотрена битумная мембрана (рис. 1). Для стока конденсата, образующегося вблизи

Рис. 2. Система противофильтрационных элементов на Рыбинской ГЭС:

а) противофильтрационная мембрана шахты турбины; б) устройство дренажа в перекрытии на отметке 92,50 м

3. Отмечается, что несмотря на длительный срок эксплуатации, дренажные системы (рис. 1б, 2б) в перекрытиях и Рыбинской, и Угличской ГЭС в целом выполняют свое функциональное назначение. При этом возможно улучшение их работы посредством инъектирования примыканий к конструкциям стакана спиральной камеры низковязкими эластичными полиуретановыми смолами.

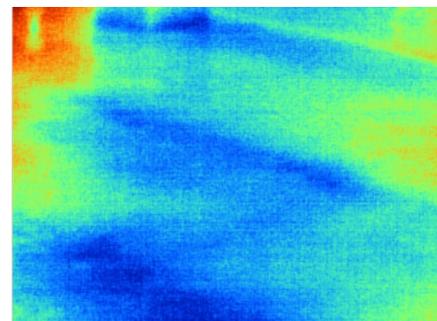
Осмотр шахт турбин Рыбинской ГЭС был произведен 19-20 мая 2021 г. сразу после окончания весеннего паводка. При осмотре на отм. 92,50 м отмечалось образование луж, разливающихся от шахт турбин на расстояние до 50 см (присутствовавшие, однако, на поверхности перекрытия следы высыхания свидетельствовали о том, что объем фиксируемых проявлений может быть и больше). На участках перекрытия, примыкающих к шахтам турбин (в особенности внутри вентиляционных отверстий), наблюдалось отслоение полимерного наливного пола. На стороне, обращенной к нижнему бьефу, отмечался рост белых вытянутых кристаллов: под полевым микроскопом с 50-кратным увеличением были различимы единичные двойниковые кристаллы гипса и скопления тонких нитяных кристаллов мирабиллита  $\text{Na}_2\text{SO}_4 \times 10\text{H}_2\text{O}$ , постепенно разрушающихся вследствие снижения влажности окружающей среды с образованием белого порошка тенардита  $\text{Na}_2\text{SO}_4$ . Для всех шахт турбин отмечалось наличие следов стока воды из технологических отверстий в перекрытии на отм. 96,50 м, в некоторых случаях стекающая по конструкции шахты турбины вода растекалась по горизонтальным строительным швам. При осмотре строительных конструкций на отм. 96,50 м установлено, что образование данных участков водопроявления связано с образованием конденсата в местах ввода системы водяного охлаждения между опорами статора генератора. Также при осмотре на отм. 92,50 м отмечается наличие повреждений лакокрасочного покрытия шахт турбин, вызванное капиллярным подъемом влаги по штукатурному слою: для машин 2, 3, 4 высота наблюдаемых участков повреждений лежит в пределах 50-70 см, для машины 6 высота капиллярного подъема влаги по штукатурному слою составляла до 2,5 м. В ходе проведения осмотра с использованием тепловизора следов аккумуляции продуктов коррозии бетона вблизи гидроизоляционной мембраны не обнаружено, также отсутствуют и следы протечек воды из-под мембраны. Для блока агрегата 4 отмечался застой воды в перекрытии (рис. 3).

Рис. 3. Подтопление гравийных дренажных призм, уложенных в перекрытие блока ГА4 Рыбинской ГЭС (по данным тепловизионной съемки)

– для Рыбинской ГЭС – сезонное раскрытие строительных швов и трещин бетонных конструкций потолка спиральной камеры;

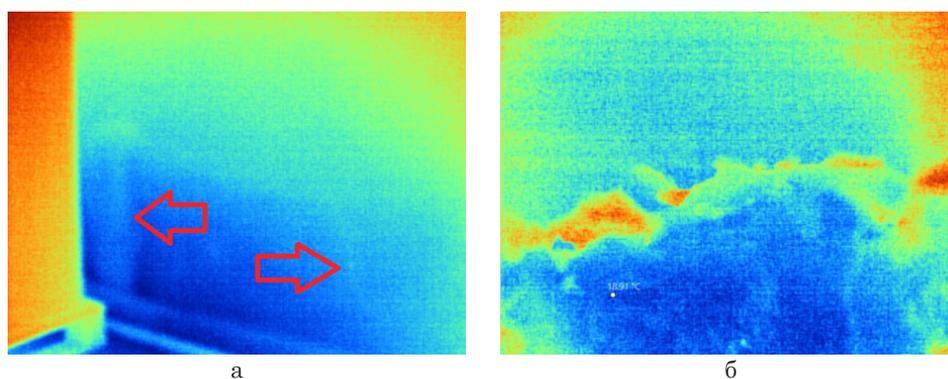
был произведен в конце мая 2021 г. При этом так же, как и для Рыбинской ГЭС, отмечались следы стока конденсата с отметкой 111,00 м, приуроченные к местам ввода в шахту турбины системы водяного охлаждения генератора. В отличие от Рыбинской ГЭС при проведении обследования конструкций шахт гидроагрегатов с использованием тепловизора отмечались следы протечек из-под гидроизоляционной мембраны, под мембраной отмечалась аккумуляция продуктов выноса (рис. 4). Основная концентрация следов водопроявления для обоих гидроагрегатов приходилась на участок на отметке 107,80 м, ограниченный с двух сторон шахтами сервоприводов, а сверху – противофильтрационной мембраной. На данном участке наблюдался рост кристаллов сульфатов натрия и кальция. Визуальный осмотр внутренних конструкций спиральной камеры гидроагрегата 1 Угличской ГЭС показал наличие плотного слоя глинистых отложений толщиной до 1 см, надежно прикрывающего все дефекты.

Рис. 4. Следы протечек из-под гидроизоляционной мембраны на конструкциях шахты ГА1:  
а) участок аккумуляции продуктов выноса в строительном шве, содержащем мембрану;  
б) (по данным тепловизионной съемки)

– для Угличской ГЭС – фильтрация через штрабной бетон омоноличивания металлических облицовок шахт турбин и ниш сервоприводов.

4. Рекомендуются при возникновении водопроявления вблизи конструкций шахт-турбин создание штукатурного слоя с использованием цементных шпатлевок типа Бирсс С-3 и Bergauf Finish Zement. Для окраски следует использовать паропроницаемые силикатные краски: например, Рунит или Rezolux Silicate.
