Гидротехническое строительство

ОЦЕНКА ТЕХНИЧЕСКОГО СОСТОЯНИЯ ЭШКАКОНСКОГО ГИДРОУЗЛА ПРИ ПРОВЕДЕНИИ МОНИТОРИНГА БЕЗОПАСНОЙ ЭКСПЛУАТАЦИИ

ASSESSMENT OF THE TECHNICAL CONDITION OF THE ASHKAKON HYDROPOWER PLANT DURING THE MONITORING OF SAFE OPERATION

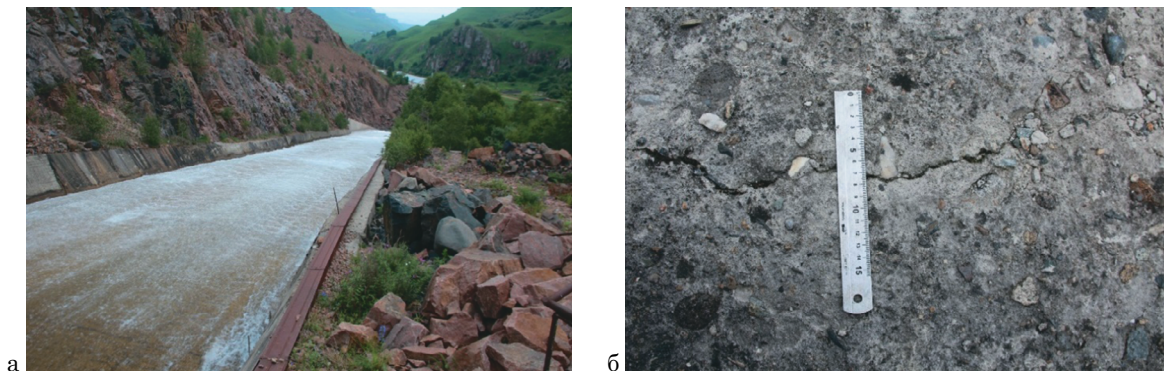
Паводковый водосброс – открытый, выполненный из железобетона, с боковым автоматическим водосливом практического профиля, с быстротокком и консольным перепадом. В ходе проведенного визуального обследования паводкового водосброса были выявлены дефекты и повреждения, приведенные (рис. 1а). Представлено частичное разрушение железобетона вследствие атмосферных воздействий на паводковый водосброс, также образовались продольные трещины (рис. 1б), появились отслоения защитного слоя, отслоения бетона, образования как продольных, так и поперечных трещин, коррозии бетона и арматуры с последующие фильтрацией воды через данные повреждения. Приведенные дефекты и повреждения можно классифицировать как опасные [9].

Рис. 1. Обследование паводкового консольного водосброса:

а – общий вид; б – образование продольных трещин

Fig. 1. Inspection of the flood cantilever spillway:

a – general view; b – formation of longitudinal cracks

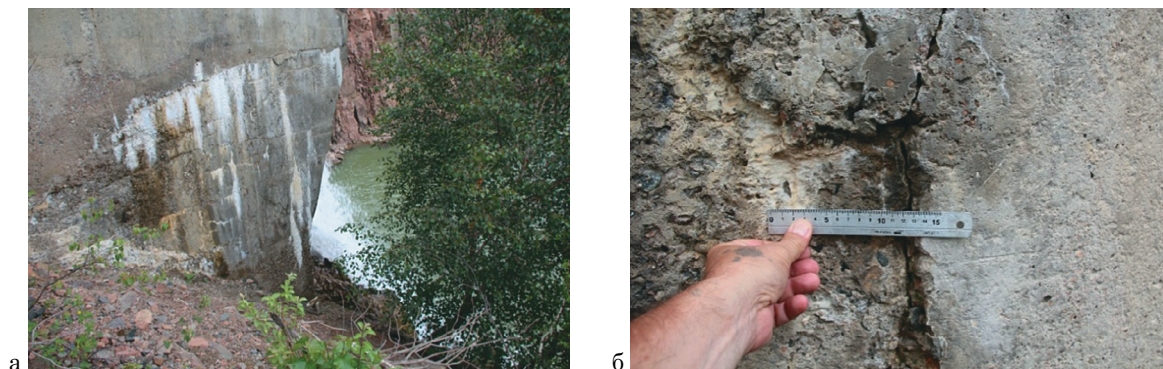
Элементы паводкового водосброса в ходе продолжительной эксплуатации частично потеряли свою несущую способность, но продолжают выполнять в полном техническом объеме свои эксплуатационные качества, несмотря на приведенные дефекты и повреждения. Аварийные дефекты, угрожающие его эксплуатационным свойствам, на данном сооружении отсутствуют (рис. 2) [10].

Рис. 2. Дефекты паводкового консольного водосброса:
а – коррозия бетона; б – образование поперечных трещин с дальнейшей фильтрацией воды

Fig. 2. Defects of the flood cantilever spillway:
a – concrete corrosion; b – formation of transverse cracks, with further water filtration

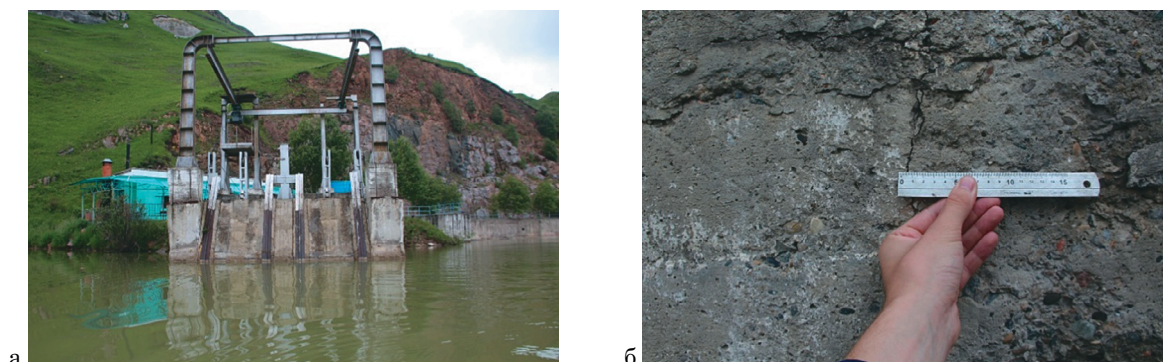
оголовка и наклонной галереи (рис. 3а). В ходе проведенного визуального обследования водозаборного сооружения были выявлены дефекты и повреждения, приведенные на рис. 3, б.

Рис. 3. Обследование водозаборного сооружения:
а – общий вид; б – образование продольных трещин

Fig. 3. Inspection of the water intake structure:
a – general view; b – formation of longitudinal cracks

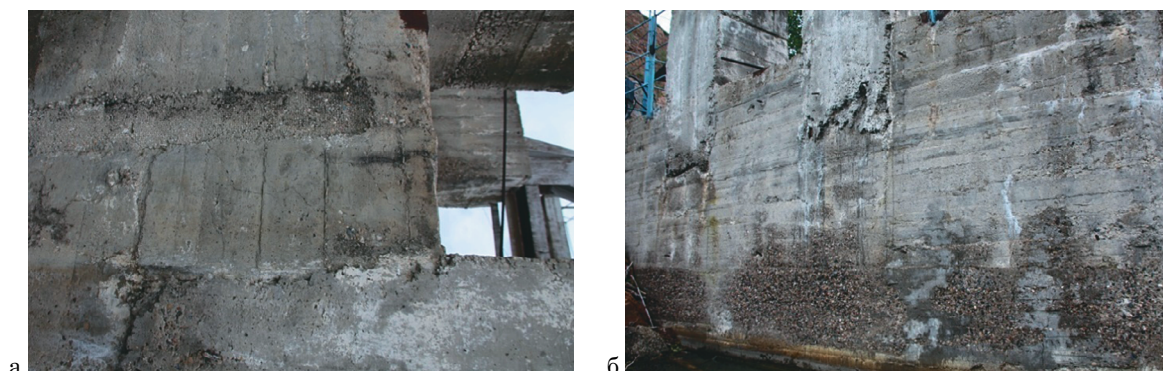
На рисунке 4а представлено частичное разрушение железобетона вследствие атмосферных воздействий на сооружение, также образовались продольные трещины (рис. 3б), появились

отслоения защитного слоя, отслоения бетона, коррозии бетона и арматуры с последующей фильтрацией воды через данные повреждения (рис. 4б). Приведенные дефекты и повреждения можно классифицировать как опасные.

Рис. 4. Дефекты водозаборного сооружения:
а – ржавые потеки на стенках; б – эрозия бетона вследствие кавитационных процессов

Fig. 4. Defects of the water intake structure:
a – rusty streaks on the walls; b – erosion of concrete due to cavitation processes

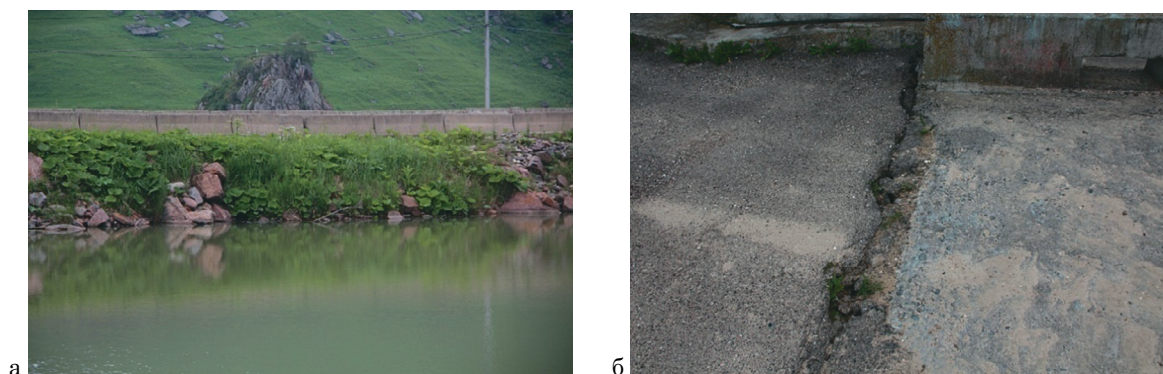
По данным визуального обследования на гребне, бермах и откосах плотины, деформации просадочного или оползневого характера не отмечены (рис. 5б). Размывы крепления (наброска) на верховом откосе отсутствуют.

Рис. 5. Обследование каменно-земляной плотины:
а – общий вид; б – разрушение железобетона на стыках моста

Fig. 5. Examination of the rock-and-earth dam:
a – general view; b – destruction of reinforced concrete at the joints of the bridge

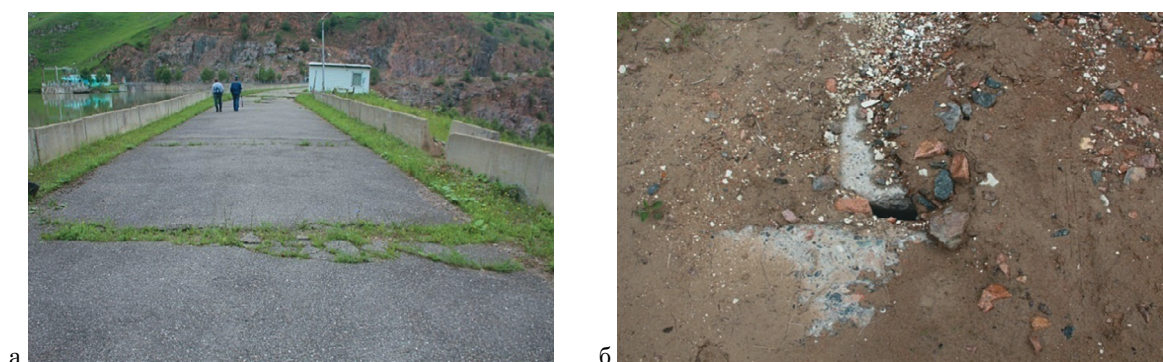
Рис. 6. Дефекты каменно-земляной плотины:
а – произрастание растительности; б – разрушение стыков облицовки

Fig. 6. Defects of the rock-and-earth dam:
a – growth of vegetation; b – destruction of the joints of the cladding

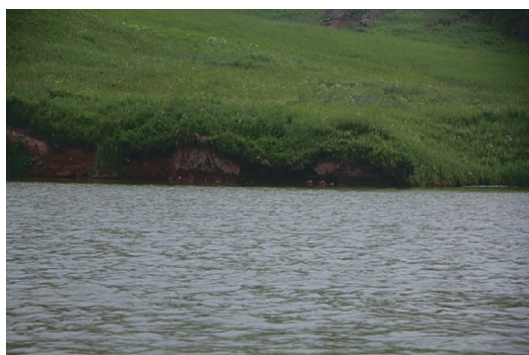
По берегам Эшкаконского водохранилища возникают оползневые процессы вследствие повышенной фильтрации по берегам (рис. 7а). В ходе проведенного визуального обследования водохранилища были выявлены дефекты и повреждения. Оползневые процессы угрожают нормальной эксплуатации сооружения [13]. Приведенные дефекты и повреждения можно классифицировать как опасные (рис. 7б).

Рис. 7. Обследование береговой линии Эшкаконского водохранилища:

а – начало оползня; б – обрушение берега водохранилища

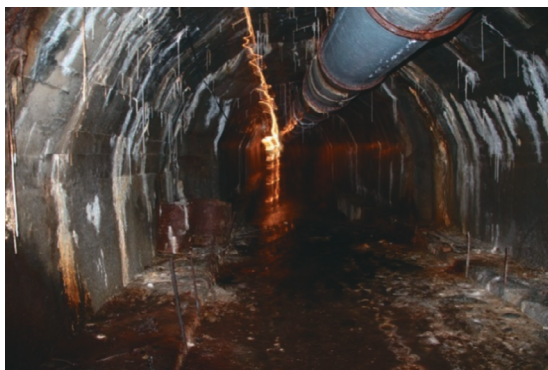
Строительно-эксплуатационный тоннель выполнен в прочной гранитной скале в левобережном массиве (рис. 8а). Он имеет длину 330 м, площадь поперечного сечения 15 м^2 , толщину железобетонной обделки 30 см. Внутри тоннеля уложены два стальных напорных трубопровода диаметром 600 мм, идущие от водозабора. Трубопроводы защищены железобетонной рубашкой. Общая длина трубопроводов от водозаборного сооружения до камеры переключения № 1-350,55 м. Водоприток в середине вызван обратной отдачей воды из застойных

Рис. 8. Обследование строительно-эксплуатационного тоннеля:

а – современный вид;

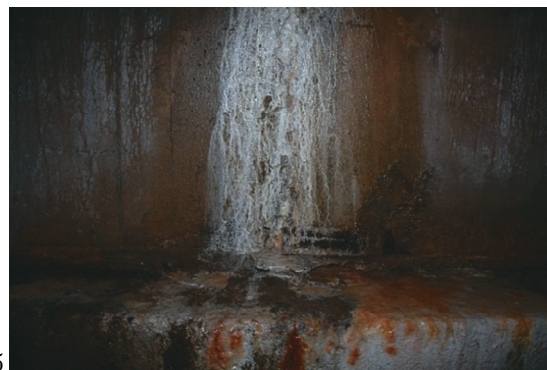
зон, образовавшихся за обделкой под влиянием напорной фильтрации воды в местах монтажных стыков железобетонных колец (рис. 8б) [14, 15].

б – на стенках тоннеля наблюдается эрозия бетона вследствие кавитационных процессов

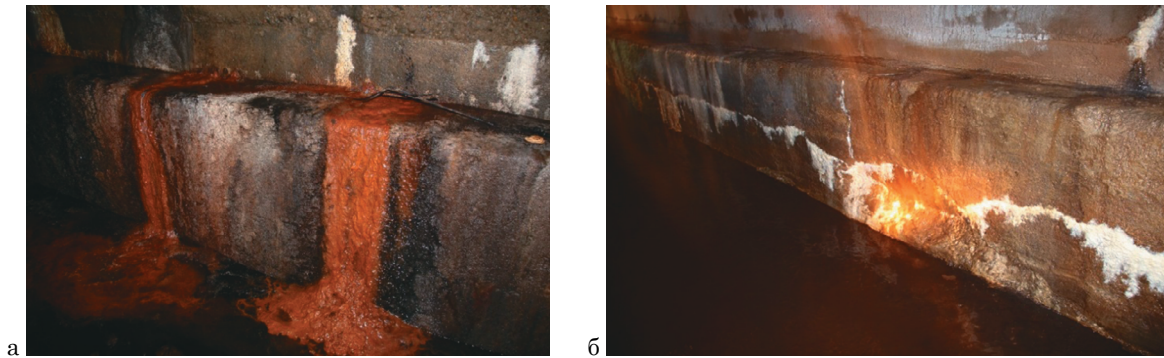
Обделка напорных водоводов имеет продольные трещины и сколы (рис. 9а). На участке без обделки имеют место следы незначительных вывалов горной породы. В целом состояние скальных стенок свода тоннеля является нормальным. Протечки фильтрующейся воды в тоннель через скальный массив весьма незначительны – менее 1 л/с. Железобетонная и торкретная обделки заметных повреждений не имеют, хотя на бетоне обделки правобережной и левобережной цементационных штолен, подходной штольни имеют место следы выщелачивания (рис. 9б).

Рис. 9. Дефекты строительно-эксплуатационного тоннеля:

а – кавитационные процессы; б – биологическая коррозия бетонной облицовки на выходе из тоннеля

Fig. 9. Defects of the construction and maintenance tunnel:

a – cavitation processes; b – biological corrosion of concrete lining, at the exit from the tunnel
