## 05.23.16 Гидравлика и инженерная гидрология

## ОЦЕНКА АКТУАЛЬНОГО СОСТОЯНИЯ НЕКОТОРЫХ КОМПОНЕНТОВ КОМПЛЕКСА ГИДРОТЕХНИЧЕСКИХ СООРУЖЕНИЙ ХВОСТОХРАНИЛИЩА ТЫРНЫАУЗСКОГО ГОРНО-ОБОГАТИТЕЛЬНОГО КОМБИНАТА

## ASSESSMENT OF THE CURRENT STATE OF SOME COMPONENTS OF THE COMPLEX OF HYDRAULIC STRUCTURES OF THE TAILINGS POND OF THE TYRNYAUZ MINING AND PROCESSING PLANT

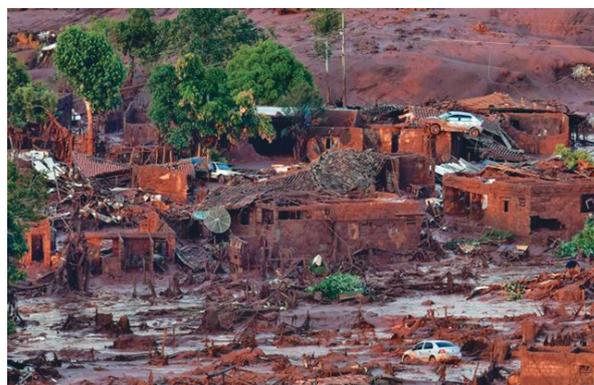
Количество человеческих жертв в этих случаях зачастую достигает нескольких сотен. Ущерб, нанесенный инфраструктуре близлежащих населенных территорий, исчисляется миллиардами долларов, а экологический урон окружающей среде – миллионы кубометров токсичных отходов, которые разносятся на сотни километров водами прилегающих рек, сохраняется десятилетиями. Детальное аналитическое описание большинства из этих эпизодов приводится во многих источниках [1, 2]. Достаточно заметить, что некоторые из них входят в перечень крупнейших экологических катастроф мира (рис. 1).

**Рис. 1. Катастрофический прорыв дамбы хвостохранилища в Брумადинью, Бразилия, 25.01.2019 г.**

**Fig. 1. Catastrophic breakthrough of the tailings dam in Brumadinho, Brazil, 25.01.2019**

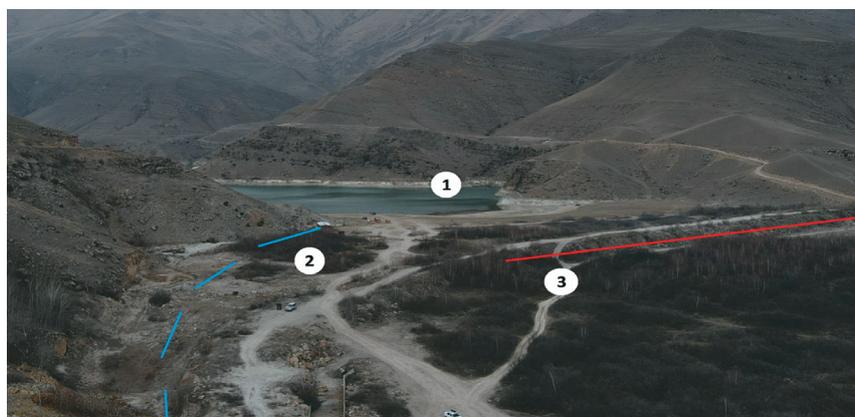
Входной оголовок аварийного открытого водоотводного канала в настоящий момент не имеет явно выраженной конфигурации. Здесь, на выходе с пляжа водоема-отстойника, контуры сечения канала размывты и теряются в естественных формах рельефа, то есть поток может, минуя входной створ канала, выйти на поверхность пляжа отходов, размывая и переувлажняя складированную массу, и далее направиться к каскаду дамб, составляющих тело основной плотины, также с последующим их размывом и разрушением самой плотины. Такой вариант развития событий обусловлен, в том числе, отсутствием участка отсечной дамбы, построенной в 2003 г. для отвода воды в случае аварийного переполнения основного водоема-отстойника, справа, при выходе на пляж хвостохранилища, обеспечивающего основательное сопряжение дамбы и русла канала (рис. 3).

Рис. 3. Вид на верхний, входной створ аварийного открытого водоотводного канала хвостохранилища ТГОК:

- 1 – основной водоем отстойник; 2 – месторасположение входного створа канала;  
3 – отсечная дамба (фото А.Р. Акаева)

Fig. 3. View of the upper, entrance gate of the emergency open drainage canal of the TMPP tailings pond:  
1 – the main reservoir sedimentation pond; 2 – location of the entrance gate of the canal; 3 – shut-off dam. (Photo by Akaev A.R.)

В качестве превентивной меры с целью снижения риска негативного развития ситуации рекомендуется в данном случае удлинить отсечную дамбу до надежного ее примыкания к входному оголовку аварийного водоотводного канала.

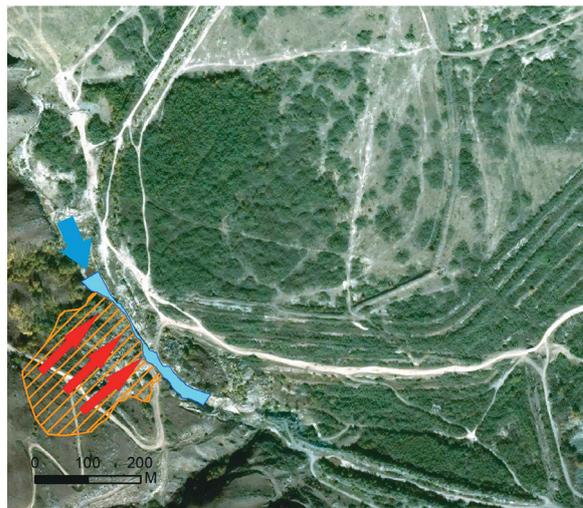
Начало канала, около 300 м, пройдено в обвально-оползневых грунтах, что усугубило ситуацию образованием, после подрезки склона, оползневой массы в верхней части канала по его правому борту, перед автомобильной переправой. Рассчитанная по составленному по материалам обследований 2022 г. ортофотоплану, площадь оползневой массы, развитие которого отчетливо прослеживается на разновременных космоснимках, превышает 30000 м<sup>2</sup> (рис. 4).

Рис. 4. Оползневой участок по правому борту открытого водоотводного канала, вытесняющий аварийный сброс потока на правую оконечность тела основной плотины, контуры оползня по состоянию на 2022 г. (фото А.Р. Акаева)

Fig. 4. Landslide section on the right board of the open drainage canal, displacing the emergency discharge of the flow to the right end of the body of the main dam, landslide contours as of 2022. (Photo by Akaev A.R.)

и проведение противооползневых мероприятий на прилегающем склоне.

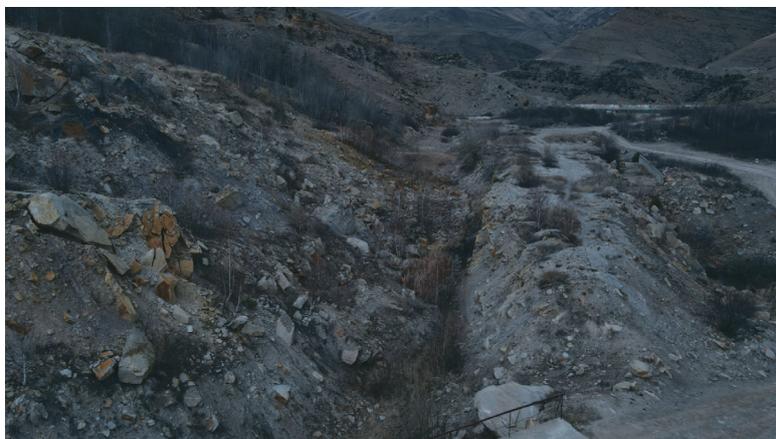
Развивающимся оползнем уже завалена значительная часть объема русла канала на протяжении около 75 м. В дальнейшем при сходе оползня, которому могут способствовать как переувлажнение грунта в случае продолжительных или обильных осадков, так и минимальная сейсмическая активность, завал неизбежно перекроет сечение канала таким образом, что поток выйдет влево на правую оконечность каскада плотины. Это в свою очередь приведет к ее размыву в этом месте (рис. 5). Здесь требуются расчистка канала

Рис. 5. Завал русла канала оползающим грунтом (фото А.Р. Акаева)

Fig. 5. Blockage of the canal bed with landslide soil (Photo by Akaev A.R.)
