**РЕЗУЛЬТАТЫ СТРОИТЕЛЬНО-ТЕХНИЧЕСКОЙ
ЭКСПЕРТИЗЫ НЕЖИЛОГО ЗДАНИЯ ПО АДРЕСУ:
г. МОСКВА, ПРОЕЗД ТИМИРЯЗЕВСКИЙ, д.4**

***Аннотация.** Проведена оценка технического состояния строительных конструкций нежилого здания по адресу: г. Москва, пр. Тимирязевский, д.4 для установления вариантности использования объекта в дальнейшем.*

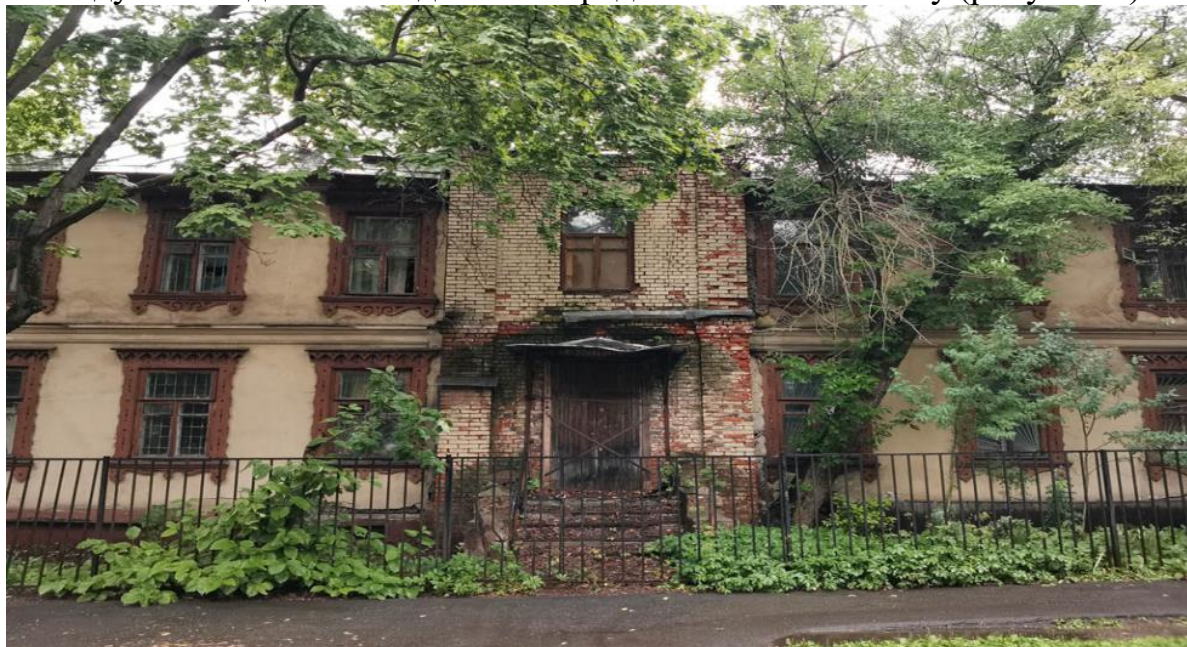
Рисунок 1 – Главный фасад здания

По результатам обследований среди характерных дефектов и разрушений конструкций здания следует отметить: сквозные и продольные трещины по периметру здания, гниение и червоточины дерева наружных стен, трещины и разрушения цокольной части, осадочные явления фундамента, что привело к потере геометрии стен с учетом высотных отметок; отмостка по периметру здания разрушена,

серьезные многолетние нарушениях фундамента корневой системой дерева; кровля и крыша покрытие в неудовлетворительном состоянии, наблюдаются многочисленные протечки, стропильные элементы и обрешётка поражены гнилью и червоточинной, разрушение кровли у слуховых окон, межэтажные перекрытия частично обрушены с многочисленными трещинами;

Рекомендации: учитывая историческую значимость объекта по адресу: г. Москва, пр. Тимирязевский, д.4 для Тимирязевской академии и необходимость его утилизации ввиду аварийного технического состояния, представляющего угрозу обрушения, рекомендуется выполнить работы по созданию цифровой модели объекта с использованием современных информационных технологий, сканеров и дронов.
