СПЕЦИФИКА РЕКОНСТРУКЦИИ БЕСХОЗЯЙНЫХ ПЛОТИН

Рассматриваются подходы к оценке безопасности бесхозяйных низконапорных городских гидроузлов в условиях сложившейся городской инфраструктуры на территориях, присоединяемых к городским. Обсуждаются основные аспекты методического подхода к решению проблемы с бесхозяйными гидротехническими сооружениями на территории муниципального образования. На примере реконструкции плотины на р. Десне отмечены особенности комплекса мероприятий по реконструкции бесхозяйного гидроузла: диагностика действительного технического состояния бесхозяйного гидрокомплекса и его сооружений, количественная оценка фактических показателей качества конструкции, минимизированные сценарии; перечислен ряд технических, технологических и эксплуатационных мероприятий по реконструкции, экологической реабилитации и охране всего водного объекта в целом после реконструкции. Приведены результаты визуальных и инструментальных обследований водосливной плотины в Новомосковском административном округе Москвы и проектные предложения по её реконструкции и восстановлению всего водного объекта в целом. Разработаны предложения, позволяющие соблюсти требования безопасности ранее бесхозяйных

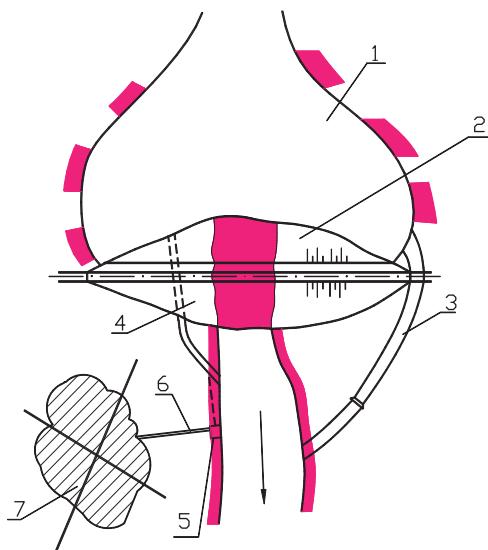
Рис. 1. Компоновочная схема низконапорного мелиоративного гидроузла при невозможности подачи воды на орошение при повреждении ГТС с прорывом напорного фронта [6]:

- 1 – водохранилище;
- 2 – плотина из грунтовых материалов;
- 3 – открытый береговой водосброс;
- 4 – насосная станция;
- 5 – водовыпуск полезных попусков;
- 6 – оросительный канал;
- 7 – орошающий участок

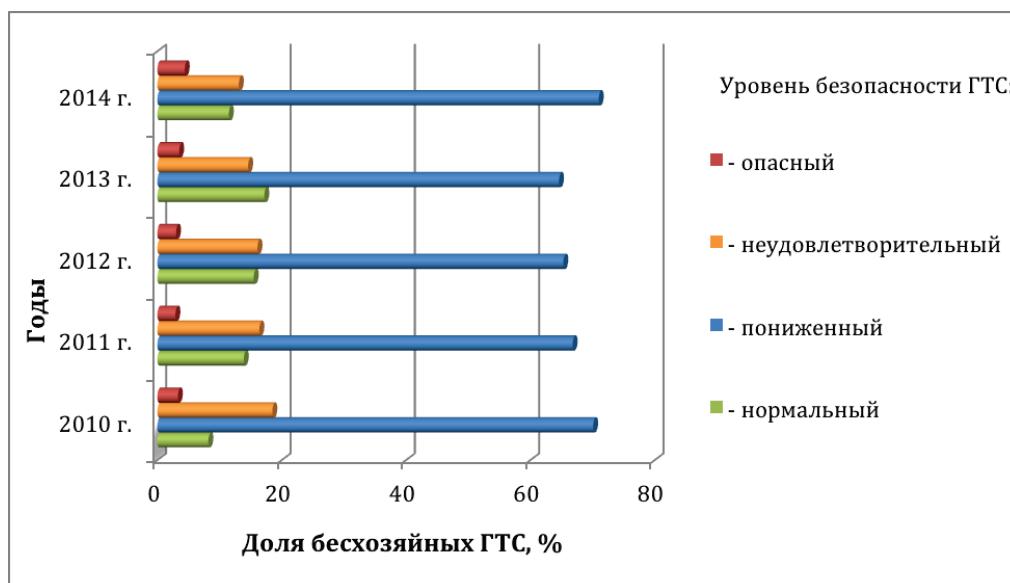
Рис. 2. Изменение доли бесхозяйных ГТС, зарегистрированных в РРГТС в период с 2009 по 2014 гг., с учётом уровня безопасности

Следует отметить, что за последние 5 лет, с момента утверждения в 2009 г. «Водной стратегии РФ на период до 2020 г.», количество зарегистрированных бесхозяйственных ГТС в целом сократилось на 27,4% за счёт как передачи их в собственность, так и ликвидации. Анализ годовых отчётов Ростехнадзора показывает, что ежегодно дополнительно выявлялось до 1900 бесхозяйственных ГТС и ликвидировалось до 940 из них. Например, только в 2014 г. на учёт в органах государственной регистрации поставлено 678 бесхозяйственных ГТС, передано в собственность, в том числе и муниципальных образований, 1393 ед., из которых с неудовлетворительным уровнем безопасности 294 ед., с опасным – 30 ед., ликвидировано 443 ГТС, из них 64 – с нормальным уровнем безопасности; 275 – с пониженным уровнем безопасности; 82 – с неудовлетворительным уровнем безопасности; 22 – с опасным уровнем безопасности. По состоянию на 1 января 2015 г. мероприятия по ликвидации выполнялись на 23 бесхозяйственных ГТС, из них 1 – с понижен, 22 – с неудовлетворительным уровнем безопасности [1]. Однако распределение числа бесхозяйственных ГТС по уровням безопасности за период с 2009 по 2015 гг. практически не изменилось (рис. 2), и тенденция сокращения числа опасных бесхозяйственных ГТС не прослеживается явно. Доля сооружений с опасным уровнем за рассматриваемое время увеличилась примерно на 1%, при этом рост числа бесхозяйственных сооружений в 2009-2011 гг. обусловлен активной работой Ростехнадзора по их выявлению.

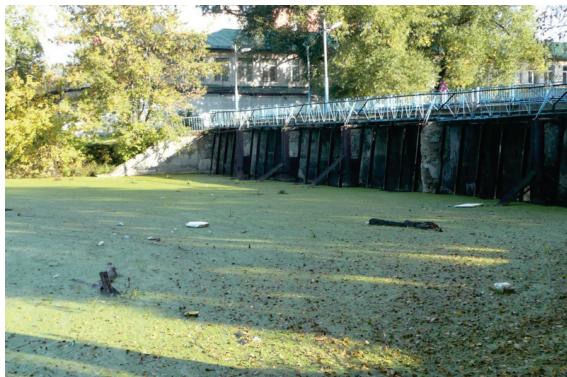
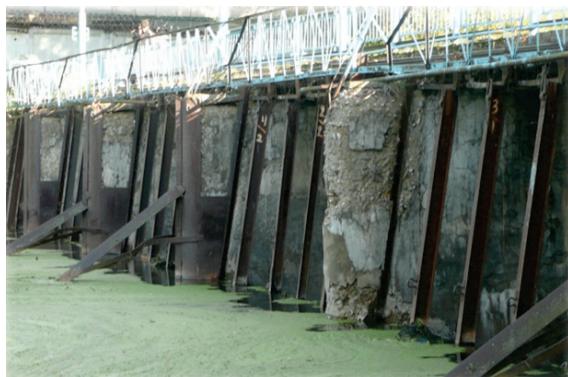
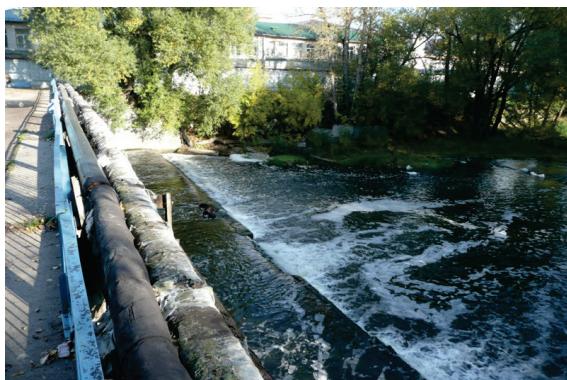
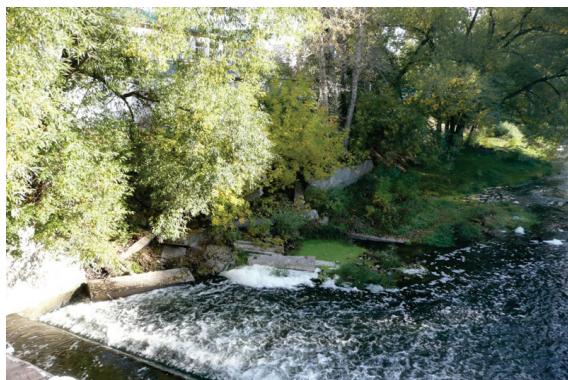
Рис. 3. Состояние железобетонной

семипролётной водосбросной плотины на р. Десне, 2015 г.:

а – верхний бьеф гидроузла; б – вид на быки и пролёты, разделённые двутавровыми стойками для перекрытия деревянными щитами; в-гребень плотины со стороны нижнего бьефа; г – дефекты на отводящем участке за плотиной

Обследования показали, что в целом техническое состояние плотины является аварийным (рис. 3), а состояние прилегающей территории – удовлетворительным. Бетон видимых частей быков и устоев имеет практически все виды дефектов: защитный

слой быков разрушен, часть арматуры повреждена коррозией; 8 из 28 металлических направляющих щитовых затворов имеют осевое смещение. Один из участков рельсовых путей для тележки маневрирования шандорами отсутствует. Самой тележки с лебедкой тоже нет, поэтому маневрирование шандорами не проводится. Часть деревянных шандорных затворов пришла в негодность, скнила, а часть отсутствует. Таким образом, даже при сбросе расчетных расходов пропускная способность плотины не будет обеспечена.

При осмотре направляющих со стороны нижнего бьефа было выявлено, что крепежные шарниры, удерживающие направляющие шандорных рядов, имеют существенные коррозионные разрушения и потеряли свою несущую способность; наблюдается осевое проворачивание направляющих, что неизбежно приведет к продавливанию шандорных рядов и прорыву плотины. Заливность верхнего бьефа минимальна, бетонный понур разрушений и подмызов не имеет, причём в верхней части понура прощупывается бутовая отсыпка.

Из-за нарушенного состояния шандорных затворов, через которые происходит перелив воды с разными напорами, на водобое наблюдается неравномерное распределение удельных расходов, что при пропуске значительных расходов неизбежно приведет к существенному ухудшению сопряжения бьефов на водобое, сейности течения в нижнем бьефе и размывам. Поверхность нижнего водосливного порога на 2/3 от правого берегового устоя разрушена. Наиболее сильные разрушения наблюдаются в створе между 3-м и 4-м быками плотины. Перед плотиной скопилось большое количество мусора включая стволы деревьев, которые есть и в водобойном колодце.

Ширина размыва концевого участка рисбермы составляет около 12 м с глубиной ниже проектной отметки на 1,1 м, подмыв водосливного порога и водобоя плотины – более 1 м. Крепление откоса за левобережным устоем полностью разрушено, железобетонные плиты отсутствуют на длине 15...20 м. Без проведения реконструкции образовавшаяся вымоина значительных размеров будет увеличиваться за счет воздействия как сбрасываемого через плотину потока, так и стекающих по крутым откосам поверхностными водами. С учетом близости разрушенного участка к левобережному устою плотины дальнейший размыв может

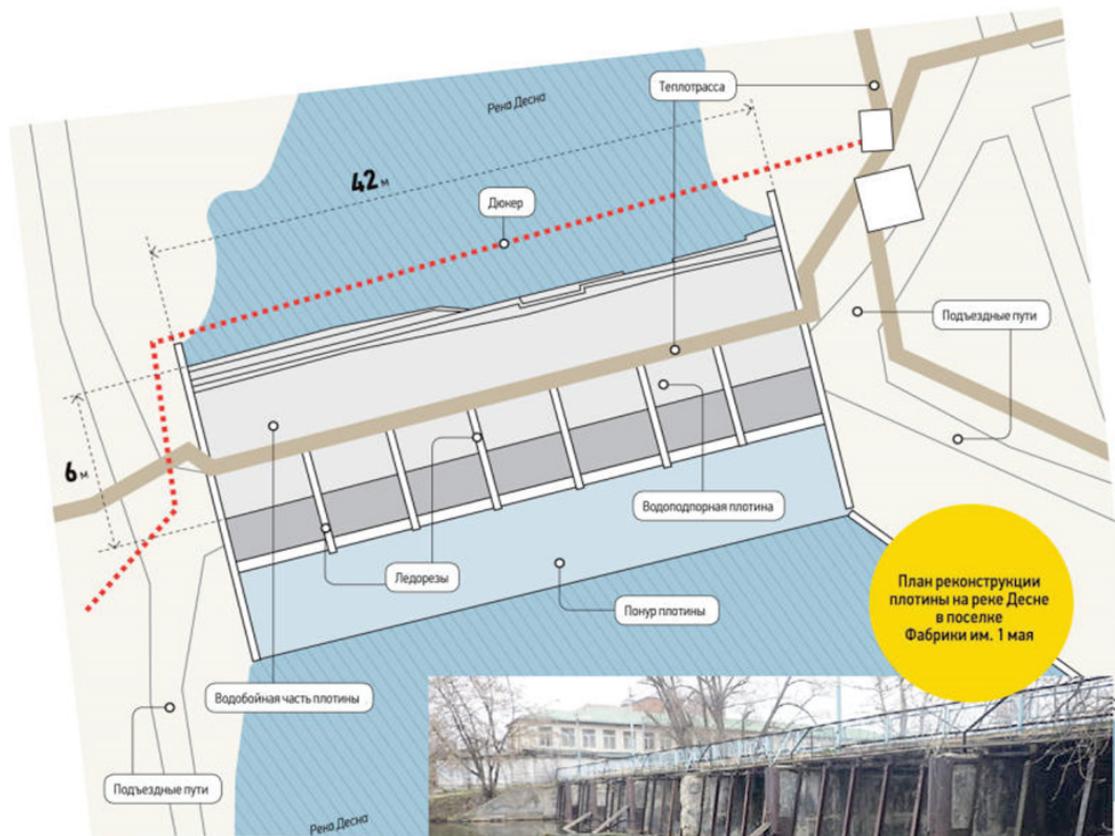
Рис. 4. План реконструкции русловой части плотины на р. Десне в посёлке Фабрики им. 1-го мая

Для обеспечения дальнейшей безопасной эксплуатации гидроузла, а также повышения уровня его безопасности рекомендовано проведение работ по реконструкции сооружений. В верхнем бьефе плотины проектом предусмотрено профилирование откосов левого и правого берегов, укрепление левого берега стенкой из металлического шпунта и ремонт железобетонной стенки правого берега с применением ремонтных технологий «БИРС» с последующим укреплением поверхности откосов георешеткой и посевом многолетних трав. Предложена реконструкция площадки с асфальтобетонным покрытием на подходах к плотине и грунтовой дороги, ведущей к ней; перекладка инженерных коммуникаций; благоустройство прилегающей территории (рис. 4). С целью усиления фильтрационной прочности основания плотины перед понуром рекомендовано устроить верховой зуб из шпунта ПВХ SP200 на глубину 2 м. Ремонт поверхности понура, освобождённого от старого, ветхого бетона, осуществляется при помощи ремонтных смесей «БИРС».

Комплексом ремонтных работ по водосливной плотине предусматривается полный демонтаж верхнего пролетного строения мостовой конструкции (снимаются ограждение, асфальтовое покрытие, плиты пролетного строения); на быках плотины устраиваются обоймы; устои мостовой конструкции укрепляются вертикальной стенкой толщиной 400 мм с анкеровкой арматуры в старый бетон быков; для восприятия бокового давления от грунта перед устоями устраивается стенка из буронабивных свай диаметром 630 мм; поверхность плиты флютбета ремонтируется с помощью технологии «БИРС»; в пролетах плотины монтируются плоские щитовые затворы, поднимающиеся с помощью ручного привода. После окончания всех работ на мостовом сооружении восстанавливается участок теплотрассы, устанавливаются опоры освещения.

В верхнем бьефе плотины выполняется профилирование откосов левого и правого берегов, укрепление левого берега стенкой из металлического шпунта и ремонт железобетонной стенки правого берега с последующим укреплением поверхности откосов георешеткой и посевом многолетних трав. Предусмотрено восстановление бетонной поверхности понура, для чего выполняется полный демонтаж верхнего пролетного строения мостовой конструкции плотины.

В состав комплекса работ со стороны нижнего бьефа входит разборка железобетонных плит и монолитного железобетона поврежденных частей водобоя, замена поврежденных участков новым бетонным покрытием по технологии «БИРС». Восстанавливаются участки вымоин под флютбетом и гасители на водобойной части плотины. За плитой водобоя устраивается низовой зуб из шпунта ПХВ SP200 на глубину 2 м.

Для исключения опасных напряжений в ранее единой плите рисбермы (длиной 39 м) за водобоем на участке длиной 16 м устраиваются железобетонные плиты размером 4 м x 4 м с втрамбованым щебнем фракции 40...70 мм в основании, а оставшаяся часть рисбермы закрепляется щебнем фракции 40...70 мм и рваным камнем 150...500 мм, с упорным ковшом на конце. Левый и правый берег на участках от ныряющего устоя до конца рисбермы укрепляются стенкой из металлического шпунта Ларсен IV. Стенки из шпунта выполнены с обратной засыпкой материалом из рваного камня. Поверх камня укладывается местный грунт, георе-
