В. И. СМЕТАНИН, В. А. ВЛАСОВ

ОБУСТРОЙСТВО ГОРОДСКИХ ВОДНЫХ ОБЪЕКТОВ

Характерным примером применения данной концепции может служить проект реконструкции участка реки Лихоборки на участке вдоль Алтуфьевского шоссе.

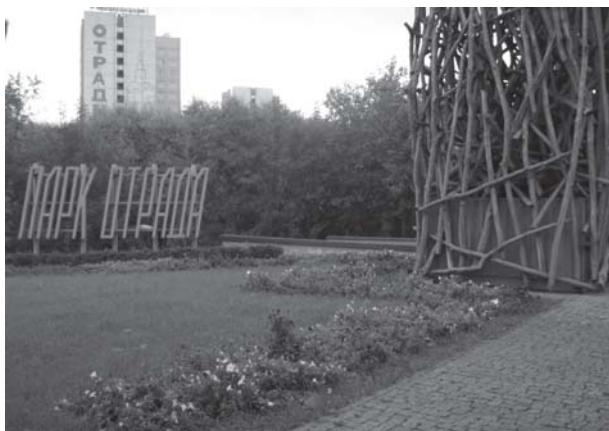
Рис. 1. Благоустроенный участок реки Лихоборки: а — лихоборские ворота; б — лестницы и пандусы, ведущие к пойме; в — натуральные болота и заливной луг; г — обустроенные дороги вдоль русла реки; д — деревянные мостики-тропы на сваях; е — аэратор-перепад, ряженые береговые стенки и коробчатые габионы; ж — болотные композиции и древесно-кустарниковые полосы; з — двухпролетное основание плотины

Лихоборские ворота отмечают входную площадку парка на пересечении Сигнального проезда и Алтуфьевского шоссе (рис. 1а). От ворот, представляющих собой «тетрапилон» из отвалов орешника, начинается лестница, ведущая в низину, к пойме. Сквозная тема вертикальных связей на разных уровнях сложного рельефа поддерживается на всем участке. Лестницы и пандусы преодолевают большой перепад отметок, соединяя уровни входа с руслом Лихоборки (рис. 1б). Непрерывная связь всех зон парка с юга на север и восток осуществляется также с помощью четырех мостиков, перекинутых через реку. С окружающей застройкой парк соединен несколькими входами и кольцевым маршрутом вдоль жилых домов и Владыкинского проезда (с востока).
