DOI 10.26897/1997-6011-2020-3-28-35

РЕТРОСПЕКТИВНЫЙ АНАЛИЗ ЭФФЕКТИВНОСТИ МЕЛИОРАТИВНОГО ОБУСТРОЙСТВА СКЛОНА ПОСЛЕ ОБРУШЕНИЯ ПО СХЕМЕ АСЕКВЕНТНОГО МАЛОГО ОПОЛЗНЯ

RETROSPECTIVE ANALYSIS OF THE EFFICIENCY OF RECLAMATION DEVELOPMENT OF THE SLOPE AFTER THE FALL UNDER THE SCHEME OF THE ASEQUENT SHALLOW LANDSLIDE

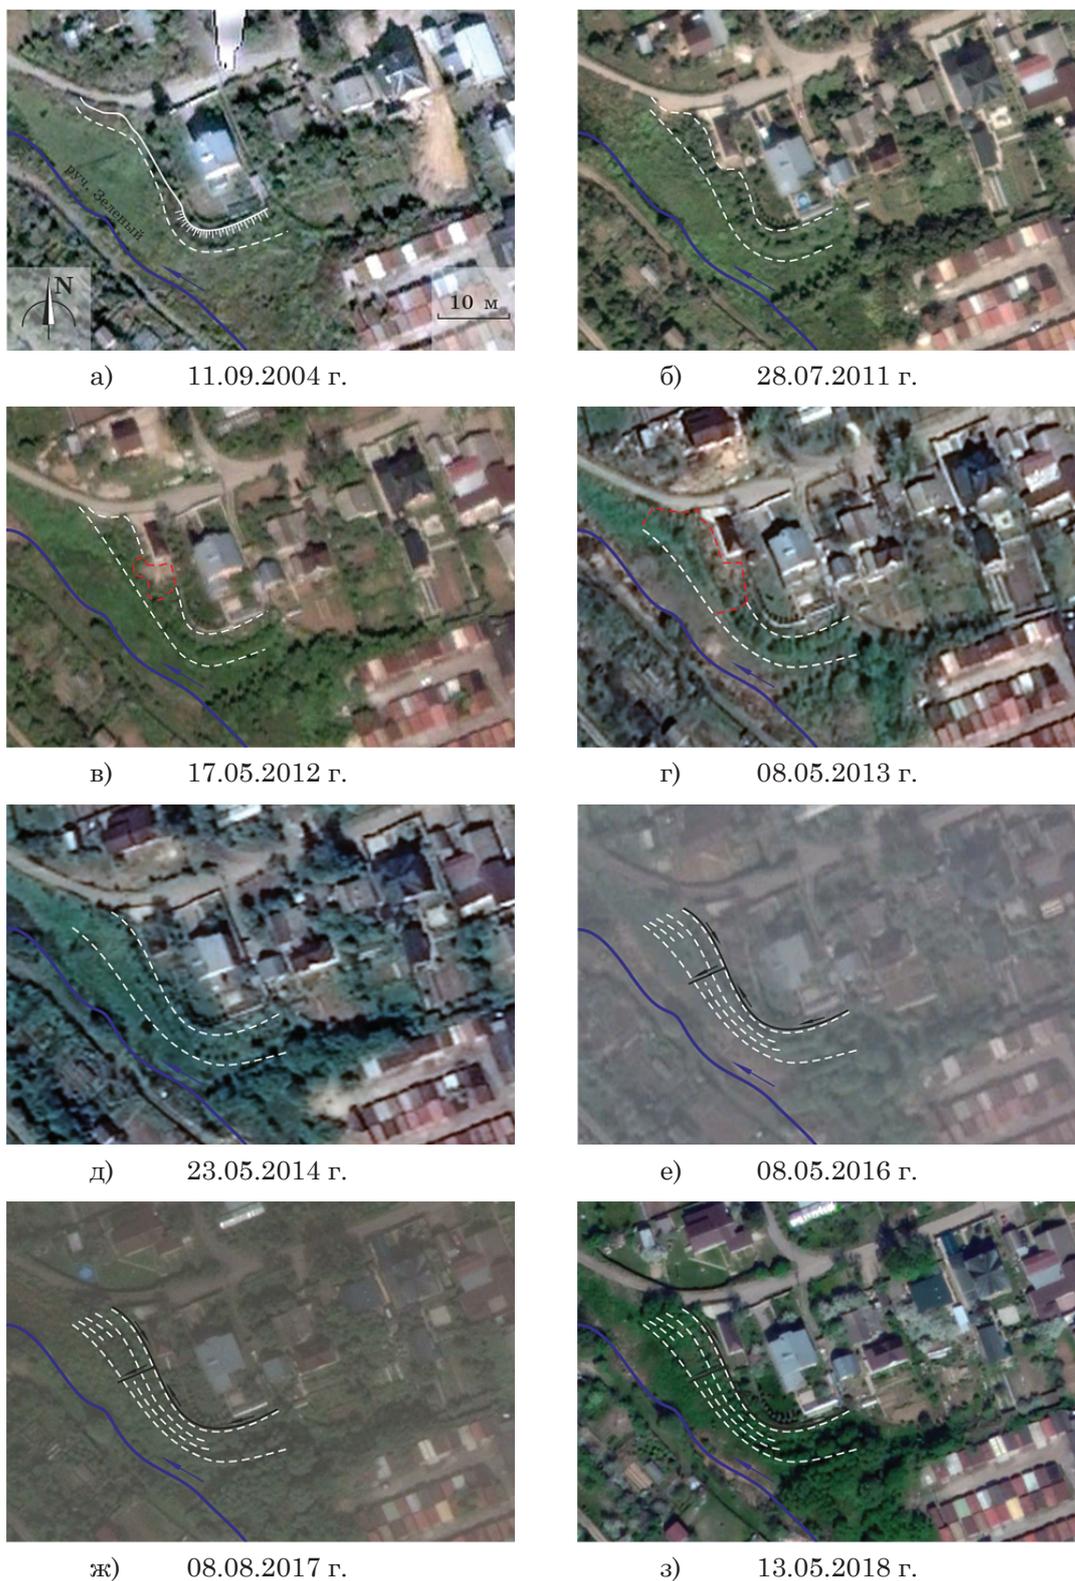
Рис. 1. Ретроспективный ряд спутниковых снимков (©GoogleEarth):

а, б – изменение формы подошвы и бровки (сплошная и пунктирная белая линия) склона в 2004-2011 гг.; в – начало формирования оползневого тела в 2012 г. (пунктирная красная линия); г – сформированный асеквентный малый оползень (пунктирная красная линия), изменение положения подошвы склона в 2013 г.; д – сформированная бровка склона насыпным грунтом (в 2014 г.) и террасирование (в 2015 г., доступный спутниковый снимок отсутствует); е, ж, з – мелиоративные мероприятия в виде закрепления склона путем террасирования (сплошная и пунктирная белая линия), кулисных посадок древесной растительности, перехвата поверхностного стока в ловчий дренажный и сбросной лотки (сплошная черная линия); ← – направление стока; → – направление движения воды в ручье Зеленом; $\frac{10}{\text{м}}$ – масштаб

В 2004 г. (рис. 1а) до возведения хозяйственных построек вблизи бровки уклон суглинистого склона составлял 1:1,5. Требовались мероприятия по повышению устойчивости грунта. Для возведения сооружения (рис. 1б) бровка была расширена насыпным грунтом (уклон 1:0,75) и предпринята попытка закрепления грунта посадкой древесно-кустарниковой растительности, в результате чего также изменилась геометрия подошвы склона. Однако отсутствие организации поверхностного стока и превышение предельной нагрузки на бровку геотехнически опасного (крутого) склона и др. причины могли способствовать потере устойчивости грунта. В 2012 г. (рис. 1в) начал развиваться очаг разрушения грунтовой насыпи по схеме асеквентного малого оползня, который в 2013 г. (рис. 1г) вызвал перемещение больших масс грунтов вниз по склону. В том же году был отсыпан новый склон, изменена геометрия бровки (уклон насыпи 1:0,16). В 2015 г. мелиоративные мероприятия в виде закрепления склона путем террасирования, кулисных посадок древесной растительности, перехвата поверхностного стока в ловчий дренажный и сбросной лотки. Морфологические наблюдения за склоном в 2015-2018 гг. (рис. 1е-з) и в 2019 г. [16] позволяют предположить, что грунт находится в стабилизированном состоянии, так как изменения формы бровки и подошвы склона не происходят. Однако наблюдается изменение формы и геометрических характеристик поверхности и стенок террас. Вероятнее всего это связано с тем, что часть грунта выше каждой террасы естественным образом выполаживалась. Развитие корневой системы растений так же могло привести к деформации грунта.

В ряду причин развития разрушения грунтового массива в виде асеквентного малого оползня можно выделить: неоправданно близкое возведение хозяйственной постройки вблизи бровки, чрезмерно крутой угол заложения откоса насыпи, развитие вертикальных и горизонтальных сил, сдвигающих откос, нарушение гидрогеологической обстановки территории (изменение путей поверхностно стока, сброс ирригационных и дождевых вод с прилегающей территории и др.), выход фильтрационного потока грунтовых вод по подошве насыпи. Установить конкретную причину «запуска» сползания грунта на данный момент невозможно, вероятнее всего, имело место совместное действие указанных причин.

В качестве дополнительных мероприятий технической мелиорации территории выполнено устройство террас с помощью подпорных стенок, которые выполнены в виде щитов из плоского шифера высотой до 50 см с креплением на опоры, погружаемые в грунт на глубину до 1...1,5 м. Пространство между подпорными стенками заполнено грунтом. В результате образовалось 5 террас (расчетный участок соответствует схеме рис. 2) [15]. На вершине также сооружены ловчие дрены и сбросной лоток поперек склона. Перехваченный поверхностный сток сбрасывается в овраг, по дну которого протекает ручей Зеленый. Очистка сточных вод не производится.

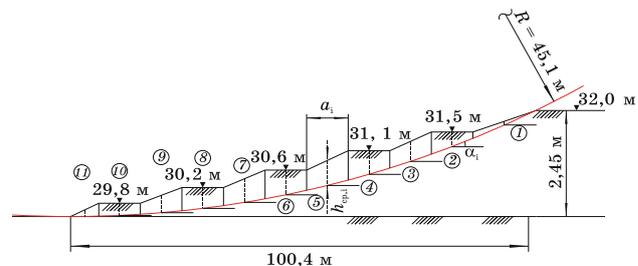
Рис. 2. Расчетная схема к определению коэффициента устойчивости (поверхность скольжения показана красным цветом, номера соответствуют оползневым блокам 1-11)

Расчетная схема для аналитической оценки коэффициента устойчивости склона по методу Г.М. Шахунянца показана на рисунке 2. Центр поверхности скольжения определен графоаналитически, радиус поверхности скольжения $R = 45,1$ м. Верхняя точка поверхности скольжения соответствует границе насыпи. Перепад высот составляет от 1,5 до 4,5 м. В локализации насыпной грунтовой призмы 2...2,5 м.

В соответствии с расчетами коэффициент устойчивости грунтовой насыпи составляет $k_{st} = 3,64$, что намного больше требуемого значения (1). Это свидетельствует о том, что принятая конструктивная схема насыпи надежная, однако, для ее реализации можно было выбрать другой профиль, что существенно снизило бы затраты на ее возведение. Но при профилировании склона исходили из того, что подошва была уже сложена грунтовыми массами, образовавшимися в результате малого оползня 2012-2013 гг.

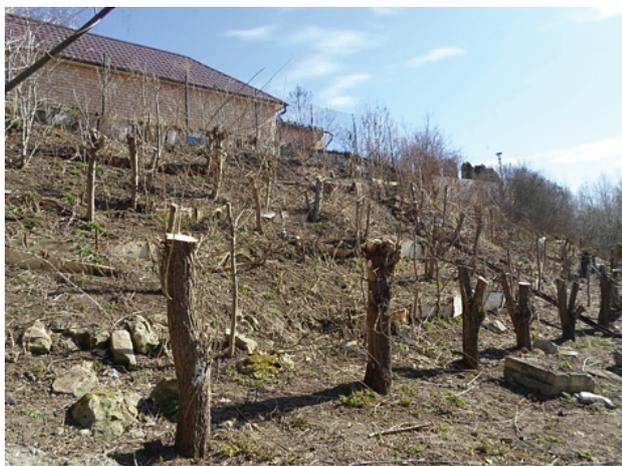
Рис. 3. Склон и состояние террас в марте 2020 г.

По состоянию на весну 2020 г. (рис. 3) стенки террас из шифера ввиду обветшалости практически везде заменены на металлические листы и каменную наброску из валунов. Требуется реконструкция насыпи, восстановление профиля террас. Осуществлена расчистка склона от сорной растительности и зарослей борщевика, произведена обрезка деревьев. Последнее способствует развитию более мощной корневой системы и формированию густой компактной кроны. Это необходимая мера в связи с тем, что ива пятитычинковая имеет жизненную форму дерева высотой до 16 м и диаметром ствола до 75 см, быстро растет, так как к почвам нетребовательна. Кроме того, в случае частичного затопления оврага, например, полыми или паводковыми водами, эти деревья легко переносят неблагоприятные условия. В текущий период также выполнена посадка свежесрезанных побегов ив (диаметром до 25...30 мм) ниже пятой террасы путем забивки в грунт, которые легко укоренились и будут выполнять защитную функцию.

Ретроспективный анализ показал, что проведенные мероприятия по мелиоративному обустройству склона в условиях антропогенно возникшего очага разрушения грунтовой насыпи по схеме асеквентного малого оползня эффективно выполняют защитную функцию. Однако требуется реконструкция террас в связи с нарушением их геометрии и регулярный уход за зелеными насаждениями. Многие виды ив (*Salix*) благодаря хорошо развитой корневой системе и быстрому росту являются незаменимым посадочным материалом для укрепления неустойчивых грунтов, влажных склонов и берегов. Наблюдения за состоянием склона после проведения фитомелиоративных мероприятий подтверждают, что ива способна в короткие сроки сформировать прочный каркас для грунта. Ее корневая система естественным образом армирует грунт, эффективно задерживая разрушение грунтового массива, уменьшая степень эрозии почвенного покрова. При подборе деревьев и кустарников для укрепления склонов в первую очередь нужно обращать внимание на растения, которые произрастают в аналогичных условиях в данной местности. Чаще всего на береговых склонах можно увидеть заросли различных видов ивы – естественных «закрепителей» береговых склонов.
