С.С. СМЕЛОВА¹, М.С. ЗВЕРЬКОВ^{1,2}

ИССЛЕДОВАНИЕ ГЕОБОТАНИЧЕСКОЙ И ГЕОТЕХНИЧЕСКОЙ ОБСТАНОВКИ ОПОЛЗНЕВОГО СКЛОНА ДЛЯ РАЗРАБОТКИ ЗАЩИТНЫХ МЕРОПРИЯТИЙ

EXAMINATION OF THE GEOBOTANICAL AND GEOTECHNICAL SITUATION OF THE LANDSLIDE SLOPE FOR THE DEVELOPMENT OF PROTECTIVE MEASURES

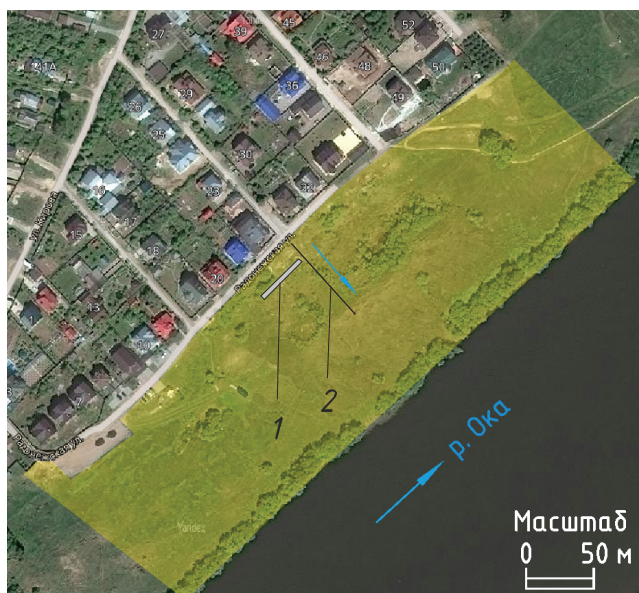
а

Рис. 1. Место расположения изучаемого оползневого ландшафта (цветом показана зона оползневого процесса):

а) площадь охвата процесса; б) состояние бровки в 2019 г.;

1 – габионное подпорное сооружение; 2 – лотковый водосброс поверхностного стока

Территория Коломны расположена на стыке Мещерской низменности, Заокской и Москворецко-Окской равнин. Последняя в районе городского округа со стороны реки Оки представляет собой высокий эродированный склон с перепадом высот 150...100 м. Рельеф полого-увалистый моренно-эрозионный [2, 3]. Береговой склон имеет крутизну от 15...25° до 45...60° (стенки срыва), на надпойменных террасах встречаются заросшие овраги (балки). Для геотехнической обстановки характерна оползневая активность, которая в результате нарушения естественных гидрогеологических условий территории имеет растущую динамику. Примером такой ситуации является развивающийся оползень под антропогенной нагрузкой из-за ведения застройки вблизи бровки склона, расположенного в частном секторе городского квартала Колычево (Протопопово, рис. 1а).

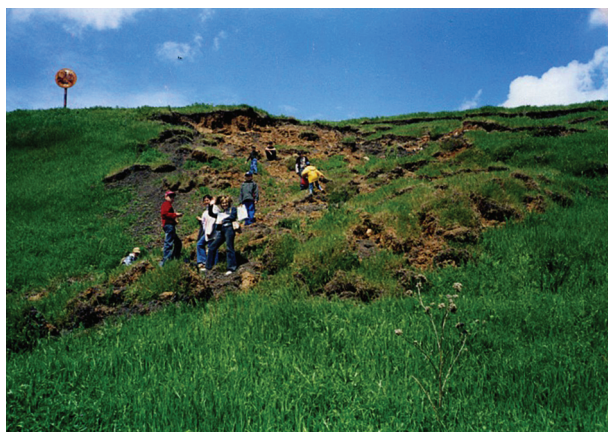
а

Рис. 2. Проявление оползневой активности:
а) в 2000 г.; б) в 2019 г.

Результаты и обсуждение. В 2000 году был произведен землеотвод в водоохранной зоне р. Оки под индивидуальную жилую застройку. На этом этапе видно, что оползень уже начал развиваться (рис. 2а). По данным С.С. Смеловой, активное разрастание оползня наблюдалось в период с 2004 по 2009 годы, который выдался очень дождливым, что сказалось на активизации оползневых процессов. Засушливый период 2010-2012 гг. приостановил разрастание оползня. В период с 2013 по 2019 гг. идет процесс восстановления целостности растительного покрова данной территории (рис. 2б). Однако в последние годы наблюдается активизация оползневой активности в районе бровки склона, преимущественно обусловленная нерациональной организацией поверхностного стока, в составе которого преобладают дождевые и ирригационные воды (рис. 16).
