РЕЗУЛЬТАТЫ НАТУРНЫХ ИССЛЕДОВАНИЙ МАГИСТРАЛЬНОГО КАНАЛА В РЕСПУБЛИКЕ КАЛМЫКИЯ

RESULTS OF FIELD STUDIES OF THE MAIN CANAL IN THE REPUBLIC OF KALMYKIA

Цель исследований: оценка современного технического состояния основного магистрального канала Сарпинской ООС, а также определение его гидравлических характеристик на основании данных натурных обследований.

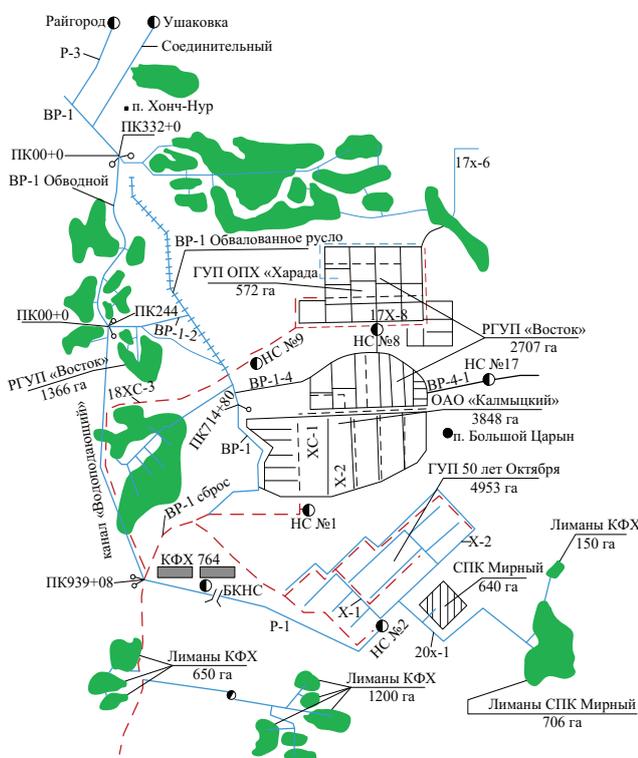
Рис. 1. Карта-схема Сарпинской обводнительно-оросительной системы

Fig. 1. Map-scheme of the Sarpinsky supply-irrigation system

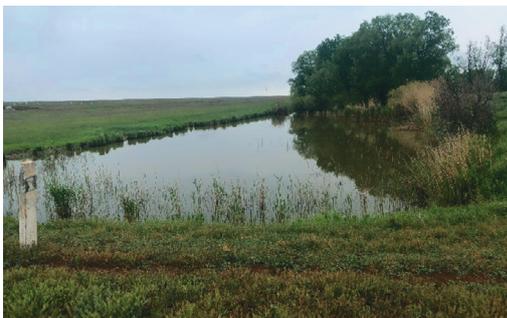
На поворотном участке канала ВР-1 (ПК332+00, в районе п. Хонч-Нур) его русло подвержено интенсивному зарастанию. Наблюдается интенсивная фильтрация воды из канала с образованием участков подтопления приканальной территории площадью 1201,07 и 866,53 м² (рис. 2).

Рис. 2. Участок подтопления приканальной территории фильтрационными водами из канала ВР-1 на ПК332+00

Fig. 2. Flooding area of the canal territory by seepage water from canal VR-1 to PK332+00

В целях ликвидации подтопления и заболачивания прилегающих к каналу территорий (рис. 3) для данного участка необходимо проработать противофильтрационные мероприятия с применением современных строительных материалов и конструкции «одежды» каналов на их основе [16].

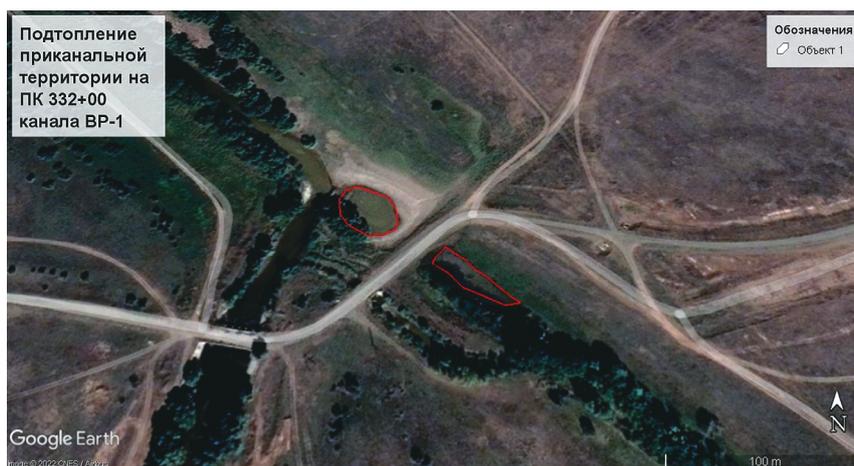
Рис. 3. Ситуационный план расположения участков подтопления приканальной территории на ПК332+00 канала ВР-1

Fig.3. Situational plan for the location of flooding areas near the canal territory at PK332+00 of the VR-1 canal

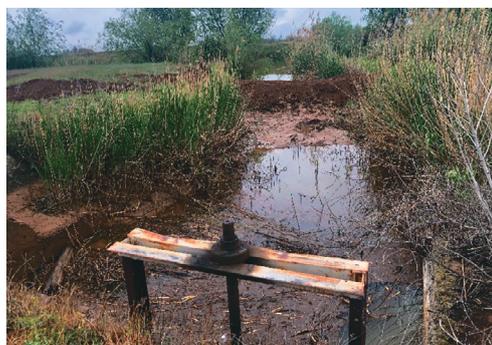
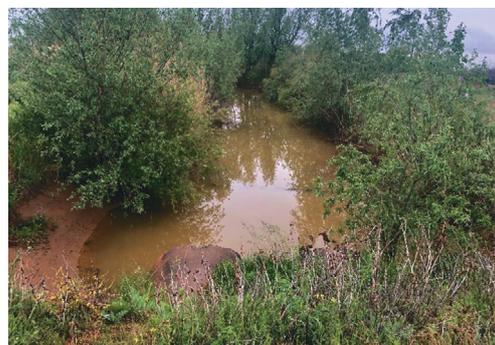
Текущее техническое состояние верхнего и нижнего бьефов трубчатого водовыпуска на канале ВР-1 представлено на рисунке 4.

Визуальное обследование показало, что данное водовыпускное сооружение находится в неудовлетворительном техническом состоянии. Несмотря на то, что перегораживающий элемент опущен (затвор закрыт), в нижний бьеф сооружения поступает оросительная вода. Отсыпанная эксплуатирующей организацией грунтовая перемычка (рис. 4 а) не исправила

ситуацию: сооружение продолжает фильтровать оросительную воду, что увеличивает непроизводительные потери воды из системы.

Рис. 4. Трубчатый водовыпуск на канале ВР-1 при закрытом затворном элементе, ПК332+00: а – верхний бьеф; б – нижний бьеф

Fig. 4. Tubular water outlet on the VR-1 canal with closed shutter element, PK332+00: а – upstream; б – downstream

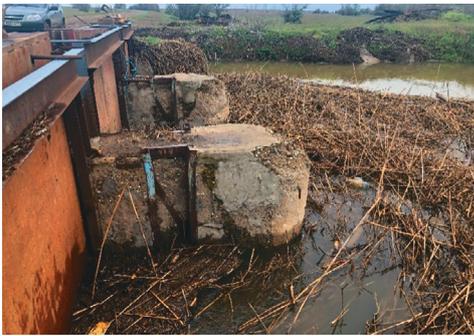
Обследование головного регулятора канала «Обводной» на канале ВР-1 Сарпинской ООС позволило выявить, что бетонные конструкции регулятора частично разрушены, имеются множественные трещины и коррозия бетона (рис. 5); верхний бьеф сооружения засорен крупным мусором, деревьями, камышом и рогозом, что уменьшает пропускную способность сооружения; водовыпускные трубы регулятора засорены камышовой растительностью и нуждаются в прочистке.

Рис. 5. Головной регулятор канала «Обводной», ПК2+87

Fig. 5. Head regulator of the canal «Bypass», PK2+87
