ПРОБЛЕМЫ МОЛОТИЛЬНОГО БАРАБАНА ЗЕРНОУБОРОЧНОГО КОМБАЙНА, ВОЗНИКАЮЩИЕ В РЕЗУЛЬТАТЕ ТЕХНОЛОГИЧЕСКОГО ПРОЦЕССА

Крючков Александр Александрович студент 4 курса факультета механизации сельского хозяйства, E-mail: kaa4401_bl@mail.ru
ФГБОУ ВО «Дальневосточный государственный аграрный университет»

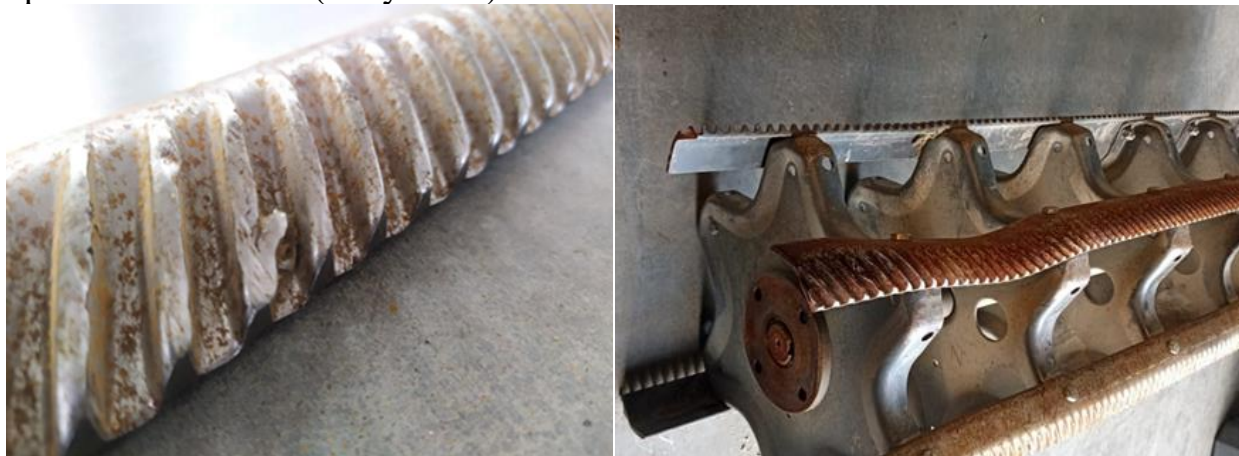
Рисунок 2 – Виды дефектов молотильного барабана

Основные дефекты молотильного барабана - забоины и заусенцы на рифах бичей износ, деформация в следствии попадания твердых предметов, стирание крепежных болтов (Рисунок 2).

После образования дефектов, в том числе износа молотильный барабан выполняет технологический процесс обмолота, но качество этого процесса значительно снижается.

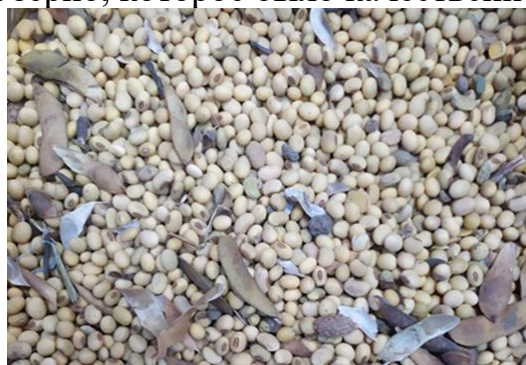
Рисунок 4 – Проба зерна сои из бункера комбайна с наличием дефектов молотильного барабана

В результате исследований было выявлено что основной износ бича приходится на его среднюю часть куда поступает основная масса. Такая неравномерность износа приводит к недомолоту зерна на этом участке сепарации (Рисунок 4). Этот этап является основным и другие этапы не справятся с поставленной задачей, в следствии чего часть зерна будет отправляться на соломотряс, ветрорешётную очистку домолот или в бункер. Тем самым зерно загрязняется и имеет низкую цену чем зерно, которое было качественно вымолочено.
