АНАЛИЗ ХАРАКТЕРА ТРЕЩИНООБРАЗОВАНИЯ СТЕН ЗДАНИЯ СТАЦИОННОГО УЗЛА ГАЭС И СТЕН БАТОПОРТА СУХОГО ДОКА С РАЗРАБОТКОЙ МЕРОПРИЯТИЙ ПО УСИЛЕНИЮ

В статье приводятся результаты натурных и расчетных исследований железобетонных конструкций щитовой стены здания ГАЭС и батопорта сухого дока, которые являются ответственными конструкциями и от состояния которых зависят строительство и эксплуатация ГАЭС и сухого дока. На основе данных проведенных обследований был установлен характер трещинообразования в щитовой стене здания ГАЭС и в лицевой стене батопорта (обращенной в сторону сухого дока). Определены действующие нагрузки и причины образования трещин. Разработаны и практически реализованы мероприятия по усилению щитовой стены здания ГАЭС углеродными тканями, предложены мероприятия по усилению стен батопорта.

ANALYSIS OF THE NATURE OF CRACKING OF THE WALLS OF THE BUILDING OF THE HSPP STATION UNIT AND THE WALLS OF THE FLOATING BULKHEAD OF THE DRY DOCK WITH THE DEVELOPMENT OF MEASURES ON STRENGTHENING

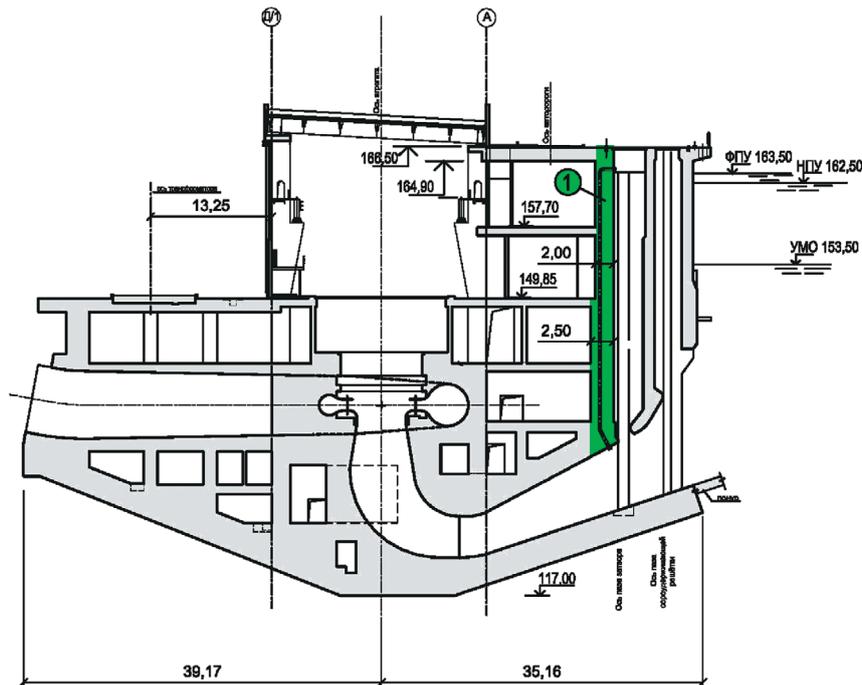
В процессе непроектной осадки здания ГАЭС правая сторона здания получила осадку 120 см, середина здания – осадку 40 см, левая сторона здания поднялась вверх на 20 см, при этом образовались трещины различного направления [4, 5]. Ниже приведены результаты исследования характера трещинообразования в щитовой стене здания ГАЭС.

Рис. 1. Конструкция здания ГАЭС в сечении вдоль потока:

1 – щитовая стена
