## 05.23.16 Гидравлика и инженерная гидрология

## ОЦЕНКА АКТУАЛЬНОГО СОСТОЯНИЯ НЕКОТОРЫХ КОМПОНЕНТОВ КОМПЛЕКСА ГИДРОТЕХНИЧЕСКИХ СООРУЖЕНИЙ ХВОСТОХРАНИЛИЩА ТЫРНЫАУЗСКОГО ГОРНО-ОБОГАТИТЕЛЬНОГО КОМБИНАТА

## ASSESSMENT OF THE CURRENT STATE OF SOME COMPONENTS OF THE COMPLEX OF HYDRAULIC STRUCTURES OF THE TAILINGS POND OF THE TYRNYAUZ MINING AND PROCESSING PLANT

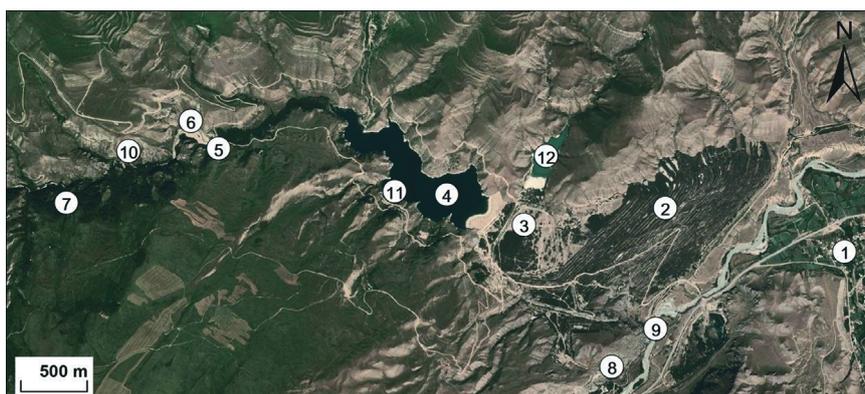
Рис. 2. Кабардино-Балкарская Республика, Россия. Участок нижнего течения р. Гижгит: 1 – пос. Былым; 2 – основная плотина Тырнаузского хвостохранилища; 3 – пляж намывных масс; 4 – водоем-отстойник; 5 – входной портал тоннеля 2; 6 – селевые отложения 2002 и 2014 гг.; 7 – входной портал тоннеля 3; 8 – выходной портал тоннеля 2 – устье р. Гижгит; 9 – р. Баксан; 10 – р. Гижгит между тоннелями 2 и 3; 11 – входной портал тоннеля 1 (затоплен); 12 – левобережный водоем [13] (космоснимок Google Earth)
