## АЛГОРИТМ АНАЛИЗА ГИДРОМЕЛИОРАТИВНОЙ СИСТЕМЫ С ЦЕЛЬЮ ВЫЯВЛЕНИЯ ПРИЧИН СНИЖЕНИЯ ЭКСПЛУАТАЦИОННОЙ НАДЕЖНОСТИ И ПРОИЗВОДИТЕЛЬНОСТИ

## ALGORITHM FOR ANALYZING A HYDRO MELIORATION SYSTEM TO IDENTIFY THE CAUSES OF A DECREASE IN OPERATIONAL RELIABILITY AND PRODUCTIVITY

#### **Анализ водоподачи по каналу РЗ согласно разработанному алгоритму**

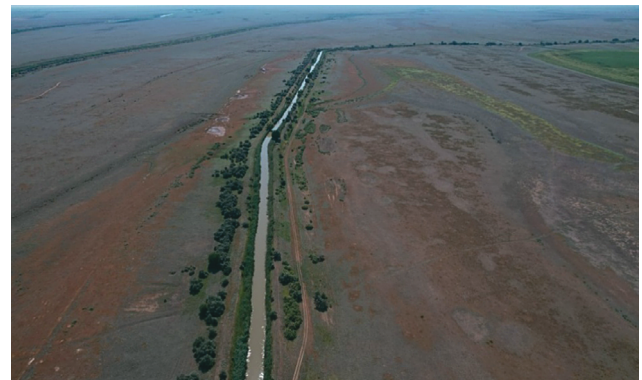
Следует отметить, что в настоящее время состояние канала на значительной части русла является приемлемым (рис. 1).

Рис. 1. Канал РЗ. Приемлемое состояние канала на данном участке

Fig. 1. Canal P3. In this section, the canal condition is acceptable

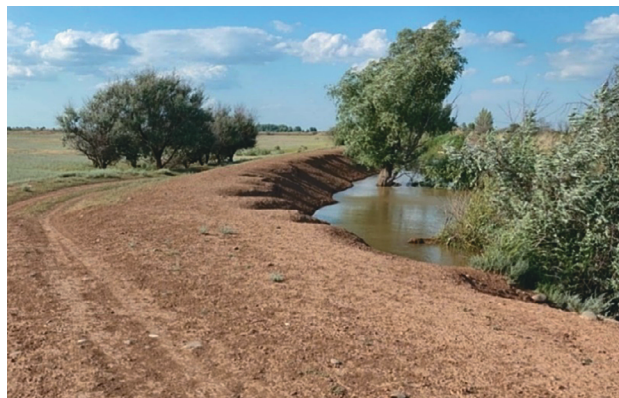
**Рис. 2. Места зарастания профиля канала, а также обрушивания откосов вследствие использования канала в качестве водоема для крупного рогатого скота**

**Fig. 2. Places of overgrowth of the canal profile, as well as slope collapse due to the use of the canal as a watering place for cattle**

7. Места зарастания профиля канала тростником (координаты, протяженность): на всем протяжении канала РЗ, составляющем 58,7 км, отмечается зарастание профиля канала тростником.

11. Места нарушения профиля канала: – координаты – 48°09'03.47"С, 45°05'17.02"В. Данное место постоянно используется в качестве водопоя для скота, вследствие чего наблюдаются обрушение склонов канала и нарушение конфигурации откосов, создающее препятствие движению воды.

1. Удаление древесной растительности.
2. Очистка профиля канала от тростника.
3. Восстановление дамбы в местах разрушения.
4. Доведение площади сечения канала до проектных показателей путем расчистки русла.

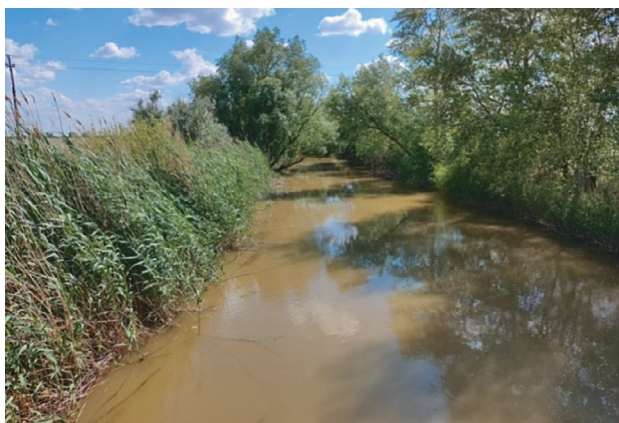
**Рис. 3. Места интенсивного зарастания откосов канала деревьями**

**Fig. 3. Places of intensive overgrowth of the canal slopes by trees**

9. Места интенсивного зарастания откосов канала деревьями (координаты, протяженность): интенсивное зарастание откосов канала деревьями обнаружено на протяжении 15 км. Координаты начальной точки (выше по течению) – 48°09'21.62"С, 45°00'13.82"В, конечной точки – 48°02'45.47"С, 45°03'50.65"В.

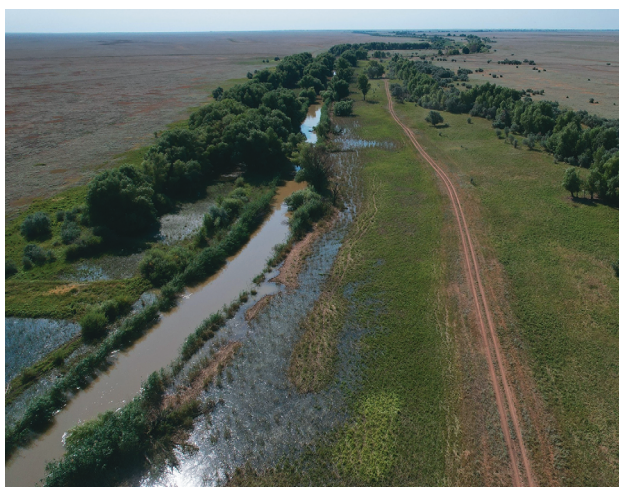
**Рис. 4. Места перелива воды через гребень канала**

**Fig. 4. Places of overflow of water through the crest of the canal**

8. Места перелива воды через гребень канала при различных расходах (координаты, протяженность): в отдельные годы при повышенных расходах случаи перелива воды через гребень канала имеют место (рис. 4), координаты – 48°10'40.69"С, 44°58'05.98"В. При обследовании авторами канала 13-18 июня 2022 г. случаи перелива обнаружены не были.

Указанные мероприятия позволят осуществлять водоподачу посредством канала РЗ на приемлемом уровне, не допуская разрушения откосов и перелива воды через гребень дамбы. Восстановление ГТС гидромелиоративной системы можно осуществлять поэтапно, в соответствии с уровнем финансирования. Необходимость проведения капитального ремонта или реконструкции указанные действия не устраняют, однако дают возможность эксплуатации ГМС с приемлемой производительностью на протяжении предстоящего ремонту периода.
