ОЦЕНКА ВОЗМОЖНОСТИ ВОВЛЕЧЕНИЯ В ОБОРОТ ДОПОЛНИТЕЛЬНЫХ ПЛОЩАДЕЙ ОРОШАЕМЫХ ЛИМАНОВ НА ТЕРРИТОРИИ МАЛОДЕРБЕТОВСКОГО РАЙОНА, РЕСПУБЛИКА КАЛМЫКИЯ

ASSESSMENT OF THE POSSIBILITY OF INVOLVING ADDITIONAL AREAS OF IRRIGATED ESTUARIES IN THE TERRITORY OF MALODERBETOVSKY DISTRICT, REPUBLIC OF KALMYKIA

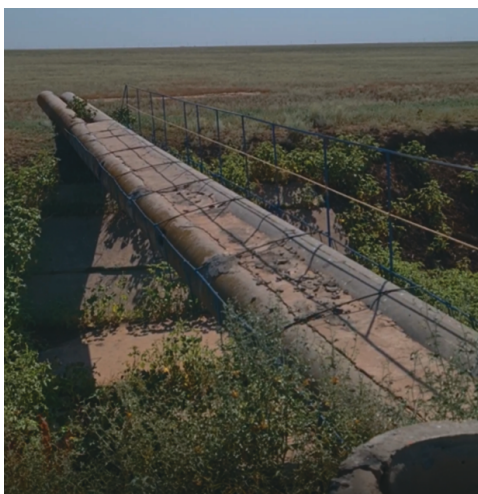
Калмыкия. Здесь оборудован гидрометрический пост для измерения переданного по каналу объема воды (рис. 1).

Рис. 1. Гидрометрический пост для измерения переданного по каналу объема воды из Волгоградской области в Республику Калмыкия, 2021 г.

Fig. 1. Hydrometric post for measuring the volume of water transmitted through the canal from the Volgograd region to the Republic of Kalmykia. The year is 2021.

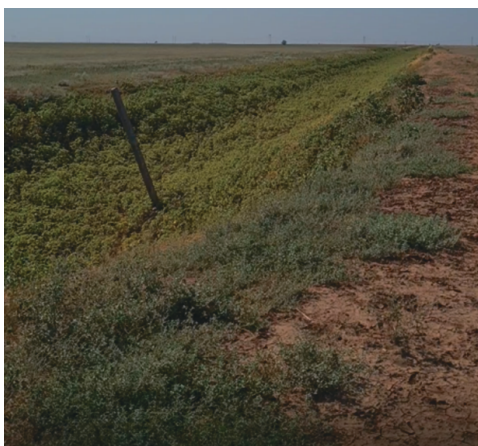
Проектный расход воды канала Р1 в точке передачи – 7,1 м/с. Строительство канала начато в 1967 г. и завершено в 1971 г. На всем протяжении канал проходит в земляном русле, в основном в полувыемке-полунасыпи (рис. 2).

Рис. 2. Оросительный канал Р-1 непосредственно на границе Волгоградской области и Республики Калмыкия, 2021 г.

Fig. 2. Irrigation canal R-1 directly on the border of the Volgograd region and the Republic of Kalmykia. The year is 2021

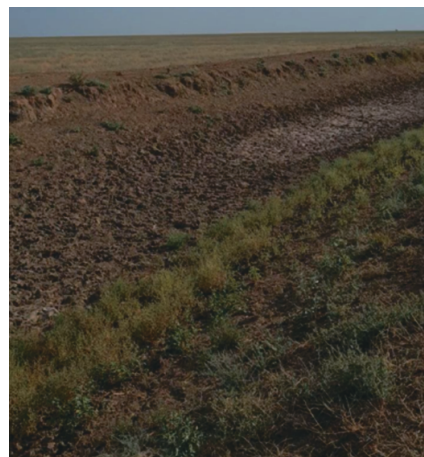
Ширина канала по дну меняется от 5 до 2 м, глубина воды – от 2,9 до 2,2 м, скорость потока – от 0,38 до 0,40 м/с. По классу капитальности канал относится к 3 классу, гидротехнические сооружения на канале – к 4 классу. В настоящее время пропускная способность канала Р-1 составляет не более 5,0 м³/с, реально подается 4,0 м³/с. Канал заилен наносами (рис. 3) и слежавшейся подушкой от остатков старого камыша. В некоторых местах отмечено обрушение откосов. Существующие отметки гребня дамбы не соответствуют проектным.

Рис. 3. Современное состояние канала Р1, где прослеживается заиление наносами и обрушение откосов, 2021 г.

Fig. 3. Current state of canal R1. Siltation by sediments and collapse of slopes can be seen. The year is 2021

- ◆ расчистка русла канала Р-1 от ила и наносов;
- ◆ досыпка насыпи дамб в пониженных местах канала до проектных отметок;
- ◆ демонтаж подпорных сооружений на ПК666+00, ПК736+50, ПК805+00, ПК837+00, ПК895+00, ПК930+00 и монтаж взамен новых двухчочковых сооружений;

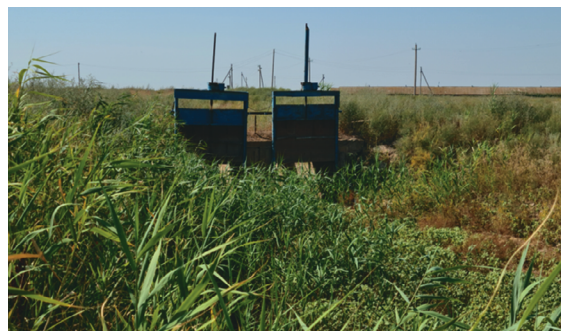
По длине участка канала Р1 расположено 14 гидротехнических сооружений: 6 перегораживающих двухочковых сооружений пропускной способностью 7,1 м/с (рис. 4), 1 проезд пропускной способностью 7,1 м/с и 7 водовыпусков одноочковых пропускной способностью 5,0 м/с (рис. 5).

Рис. 4. Перегораживающее канал Р1 двухочковое сооружение (сооружение неисправно), 2021 г.

Fig. 4. Blocking canal R1 two-point structure. The structure is faulty. The year is 2021

Все сооружения на канале являются неработоспособными, гидромеханическое оборудование почти везде отсутствует, разрушены несущие вертикальные стенки сооружений. Крепления откосов, расположенных в верхнем и нижнем бьефах, обрушены или вовсе отсутствуют. В нижнем бьефе образовались воронки размыва. Внутри водопропускных труб происходит отслоение защитного слоя бетона, арматура оголяется и подвержена коррозии. На некоторых сооружениях обрушились плиты перекрытия, вследствие чего трубы полностью заилены (рис. 6). Все сооружения для дальнейшей эксплуатации являются непригодными.

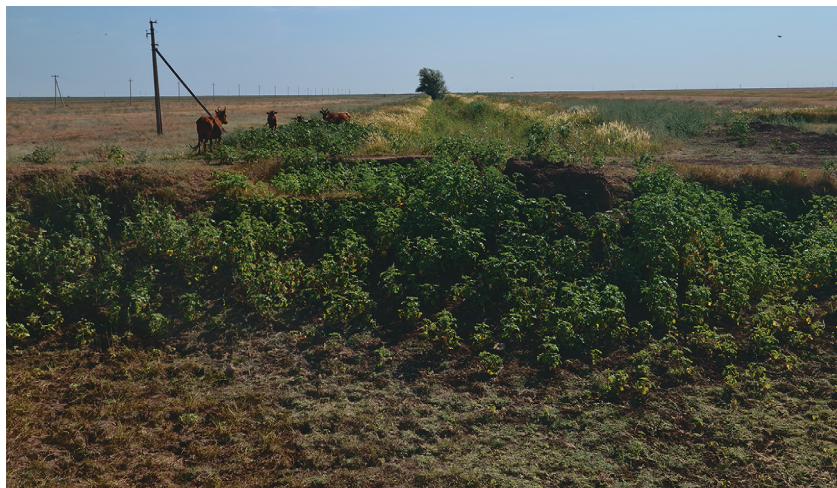
Рис. 5. Канал второго порядка, отходящий от канала Р1, где прослеживается отсутствие водовыпуска

Примечания: вода подается в канал второго порядка посредством разрушения разделяющей каналы перемычки. После окончания водоподачи перемычка восстанавливается. 2021 г.

Fig. 5. The canal of the second order branching off from the canal R1, where there is no water outlet
Note: water is supplied to the canal of the second order by destroying the jumper separating the canals, subsequently the jumper is restored. 2021 g.

◆ демонтаж водовыпусков на каналах второго порядка и монтаж новых одночочковых сооружений пропускной способностью $5,0 \text{ м}^3/\text{с}$.

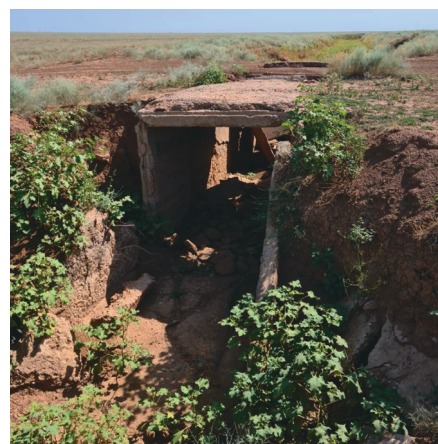
Рис. 6. Трубопереезд на канале (состояние неработоспособности), 2021 г.

Fig. 6. Pipe moving on the canal. The condition is inoperable. The year is 2021
