ФАКТОРЫ, ОПРЕДЕЛЯЮЩИЕ ЦЕЛЕСООБРАЗНОСТЬ ЭКСПЛУАТАЦИИ ГИДРОТЕХНИЧЕСКОГО СООРУЖЕНИЯ

ЖЕЗМЕР ВАЛЕНТИН БОРИСОВИЧ, канд. с.-х. наук, ведущий научный сотрудник,
заведующий лабораторией безопасности ГТС

Формат цитирования: Жезмер В.Б. Факторы, определяющие целесообразность эксплуатации гидротехнического сооружения // Природообустройство. – 2022. – № 3. – С. 77-82.
DOI: 10.26897/1997-6011-2022-3-77-82.

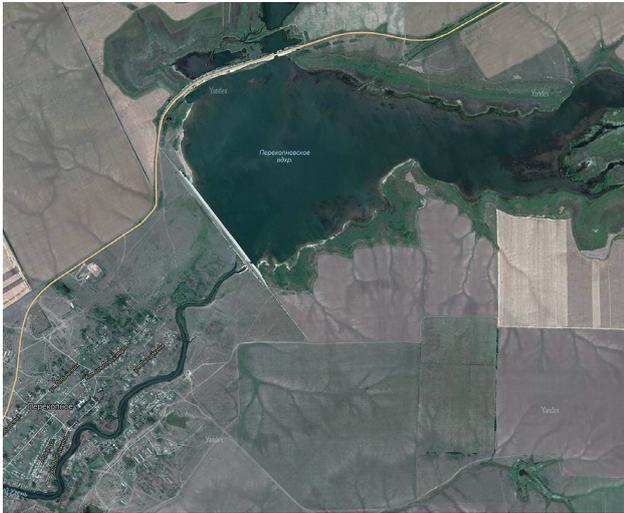
Рис. 1. Верхнеперекопновское водохранилище на р. Малый Узень Ершовского района Саратовской области

Координаты середины плотины:
широта – 51°13'18»С; долгота – 48°04'42»В.
Космоснимок. 2013 г.

Уровень воды в водохранилище ни разу не достигал проектной отметки НПУ. Водохранилище работает по типу сезонного регулирования. Кроме того, как следует из рисунка 1, непосредственно в нижнем бьефе водохранилища находится поселок Перекопное. Более 90% его, согласно «Расчету размера вероятного вреда, который может быть причинен в результате аварии ГТС», попадают в зону разрушений различной степени тяжести в результате аварии.

1. Верхнеперекопновское водохранилище на р. Малый Узень Ершовского района Саратовской области с 1990 г. не работает в проектном режиме вследствие прекращения подачи воды из Саратовского канала.

2. Существование Верхнеперекопновского водохранилища представляет опасность для расположенных в нижнем бьефе населенных пунктов.

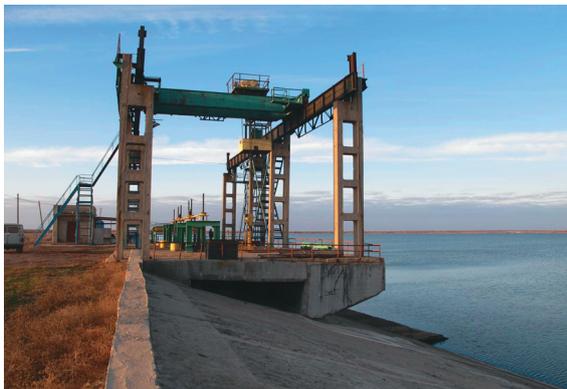
Рис. 2. Водосброс верхнего бьефа Верхнеперекопновского водохранилища на р. Малый Узень Ершовского района Саратовской области. 2013 г.

На р. М. Узень в 35 км выше створа Верхнеперекопновского гидроузла расположено водовыпускное сооружение Саратовского канала, через которое должна поступать вода для

наполнения Верхнеперекопновского водохранилища (ВМК-1 с расходом 37 м³/с по проекту). Верхнеперекопновский гидроузел руслового типа с подпиткой предназначен для аккумуляции волжской воды, подаваемой Саратовским каналом в межполивные периоды, и местного стока с последующим использованием накопленного объема для орошения прилегающих земель и сельскохозяйственного водоснабжения.

По проекту 1975 г. водные ресурсы водохранилища должны использоваться для орошения и обводнения в Ершовском, Питерском, Новоузенском и Алгайском районах Саратовской области. К концу поливного периода водохранилище должно было заполняться местным стоком и водой из Саратовского канала. В настоящее время (с 1990 г.) отсутствует потребность в оросительной воде для орошения и обводнения. Подпитка из Саратовского канала значительно уменьшилась: с 37 (по проекту) до 5 м³/с.

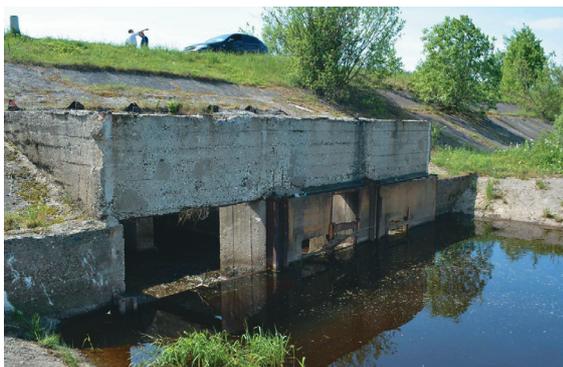
Рис. 3. Водосбросное сооружение с отсутствующими плоскими затворами, подъемниками и сороудерживающими решетками

Плотина на р. Ягорба, Череповецкий район, Вологодская область. 2013 г.

Назначение плотины на реке Ягорба – аккумулярование части весеннего половодья и использование создавшегося запаса воды для орошения 610 га сельскохозяйственных угодий участка мелиорации «Лодыгино-Хуторок» и улучшения бытовых условий реки в летний период. По проекту в районе гидроузла были построены стационарная электрифицированная оросительная насосная станция и линия электропередач к ней. В настоящее время оборудование насосной станции похищено, здание насосной станции и линия электропередач разрушены. На водосбросном сооружении (рис. 3) отсутствуют плоские затворы, подъемники и сороудерживающие решетки, вследствие чего водохранилище после весеннего паводка полностью опорожняется. Ввиду отсутствия гидромеханического оборудования на водосбросе накопление воды в водохранилище происходит только до отметки порога шахтного оголовка (124,15 м БС), и вследствие отсутствия задвижки на донном водовыпуске в межень водохранилище полностью опорожняется.

плотины р. Ягорба и соответствия показателей состояния нормативным, а также оценка принимаемых на объекте мер обеспечения надежности ГТС позволяют сделать следующие выводы: ГТС не соответствует проекту, действующим нормам и правилам; все конструктивные элементы ГТС находятся в неудовлетворительном состоянии; уровень безопасности является неудовлетворительным.

Гидроузел утратил свое первоначальное назначение; накопление воды в водохранилище происходит только до отметки порога шахтного оголовка 124,15 м, то есть ниже отметки УМО = 124,5 м, при неработающем донном водовыпуске накопленный объем воды во время паводка расходуется на испарение и фильтрацию через плотину. С учетом заиленности водохранилища рыбопродуктивность водоема (даже на любительском уровне) является нулевой, а рекреационная составляющая опасна ввиду гниения заболоченных участков. Рекомендуется рассмотреть вопрос о целесообразности эксплуатации объекта, утратившего свое первоначальное значение, с разработкой необходимой документации для снятия напора сооружения (план мероприятий, проект ликвидации).

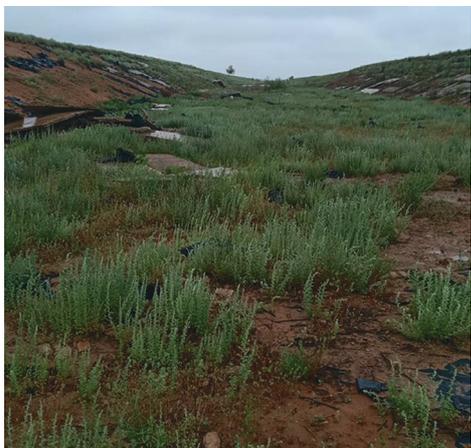
Рис. 4. Канал протяженностью 13,2 км, ведущий от второй насосной станции системы КАРОС (НС-2) до законсервированной в настоящее время насосной станции, непосредственно обслуживающей орошаемые участки.

Республика Калмыкия. 2021 г.

В настоящее время сооружение законсервировано. Причина консервации – утрата гидротехническим сооружением хозяйственного назначения (в том числе в составе гидромелиоративной системы). Необходимым условием водообеспечения гидромелиоративной системы КАРОС является подъем оросительной воды с помощью насосов на высоту порядка 4 м. Чтобы подать воду до законсервированной в настоящее время насосной станции, непосредственно обслуживающей орошаемые участки, необходимо заполнить водой канал протяженностью 13, 2 км довольно значительной емкости (рис. 4). Вследствие значительных затрат электроэнергии на подачу воды производство сельскохозяйственной продукции на землях, где водоподачу осуществляет НС 2 КАРОС, стало нерентабельным. Указанные ГТС являются вполне работоспособными, однако их дальнейшая эксплуатация, как и всей мелиоративной системы, составной частью которой являются сооружения, в настоящее время нерентабельна, что и послужило причиной консервации.

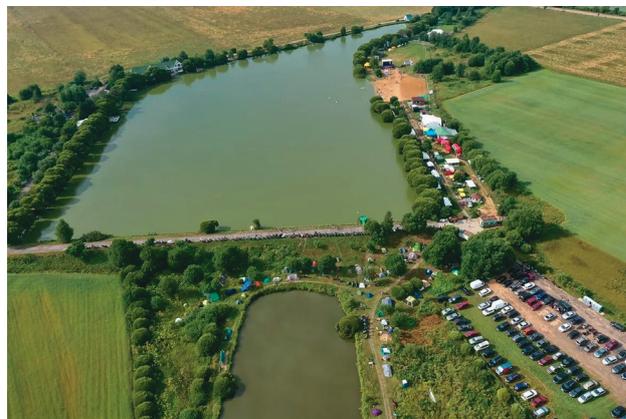
Рис. 5. Пруд, расположенный у объекта: ул. Научный городок, город Лобня, Московская область. Фото в открытом доступе.

Координаты середины плотины: широта – 56°02'33»С; долгота – 37°27'58»В. 2021 г.

Первоначально пруд предназначался для орошения полей ВНИИ кормов им. В.Р. Вильямса. В настоящее время

он утратил свое хозяйственное назначение. Однако пруд и прилегающая территория стали объектом рекреации, где организована культурная зона отдыха. В данном случае речь идет о перепрофилировании искусственного водного объекта.
