УДК 581.93

ИТОГИ ПРЕДВАРИТЕЛЬНЫХ ИССЛЕДОВАНИЙ ТРАВЯНИСТОГО ЯРУСА НАСАЖДЕНИЙ ЛЕСНОЙ ОПЫТНОЙ ДАЧИ РГАУ-МСХА ИМЕНИ К.А. ТИМИРЯЗЕВА МЕТОДОМ СЕТОЧНОГО КАРТОГРАФИРОВАНИЯ

Гемонов Александр Владимирович, к.с.-х.н., доцент кафедры землеустройства и лесоводства, ФГБОУ ВО РГАУ–МСХА имени К.А. Тимирязева, agemonov@yandex.ru

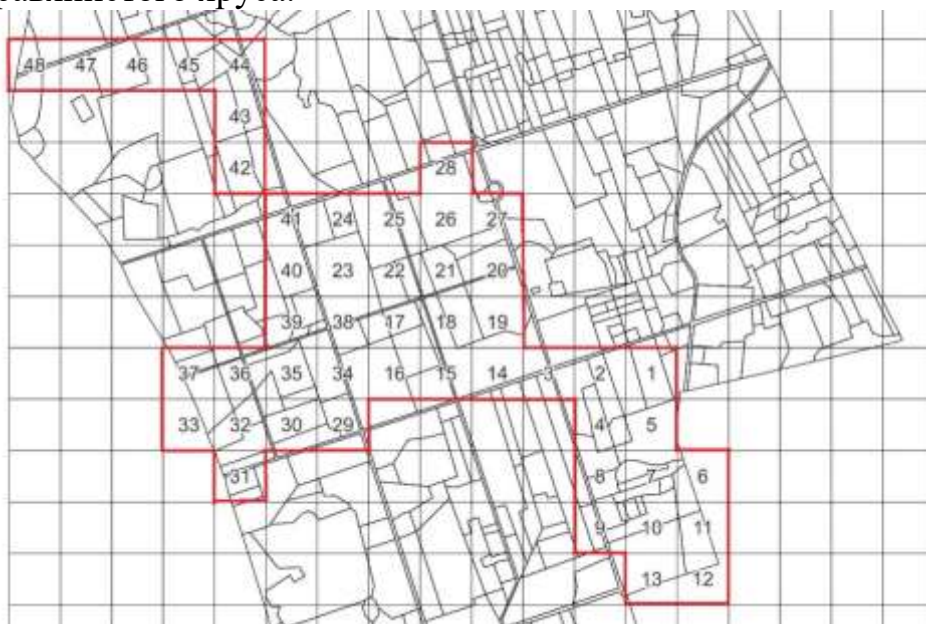
Рис. 1 Исследованные квадраты сетки с нумерацией

В 2023 году было проведено обследование части территории Лесной опытной дачи РГАУ-МСХА имени К.А. Тимирязева, расположенной на трансекте от вершины моренного холма, занимающего ее центральную часть, к его подножью (рисунок 1). Обследование проводилось методом сеточного картографирования по квадратам со стороной 100 м [1]. Всего обследовано 48 ячеек сетки, внутри которых маршрут строился с учетом посещения всех возможных в них типов местообитаний, отмечали все встреченные виды растений травянистого яруса.

Было изучена видовая насыщенность обследованных ячеек сетки. Число видов в них варьирует от 3 до 30, при среднем значении 13 видов. Наименьший, как и наибольший показатели были обнаружены в 11 лесотаксационном квартале, он расположен в правой нижней части карты (рисунок 1). Максимальное число – 30 видов – обнаружено в 12 квадрате, граничащем

Рассмотрим эколого-ценотические группы некоторых отдельных квадратов (рисунок 1). Самый богатый видами 12-й квадрат содержит представителей всех групп, однако в нем намного больше, чем в остальных, доля болотных видов (17%), что связано с наличием в квадрате участков локального переувлажнения. Также наблюдается большая доля нитрофильной группы (20%), что объясняется расположением квадрата – он с двух сторон ограничен крупными тропами, для таких открытых нарушенных условий на Лесной опытной даче характерны нитрофильные виды.
